حفظ و مرمت در کهندژ هرات

موسسه مشورتی و حفظ میراث های فرهنگی افغان

کار مرمت این بنا که در این کتاب شرح داده شده است بین جنوری ۲۰۱۴ - مارچ ۲۰۱۶ توسط موسسه مشورتی میراث های فرهنگی افغان (ACHCO) با همکاری آمریت آبادات تاریخی هرات و وزارت اطلاعات و فرهنگ به انجام رسید.

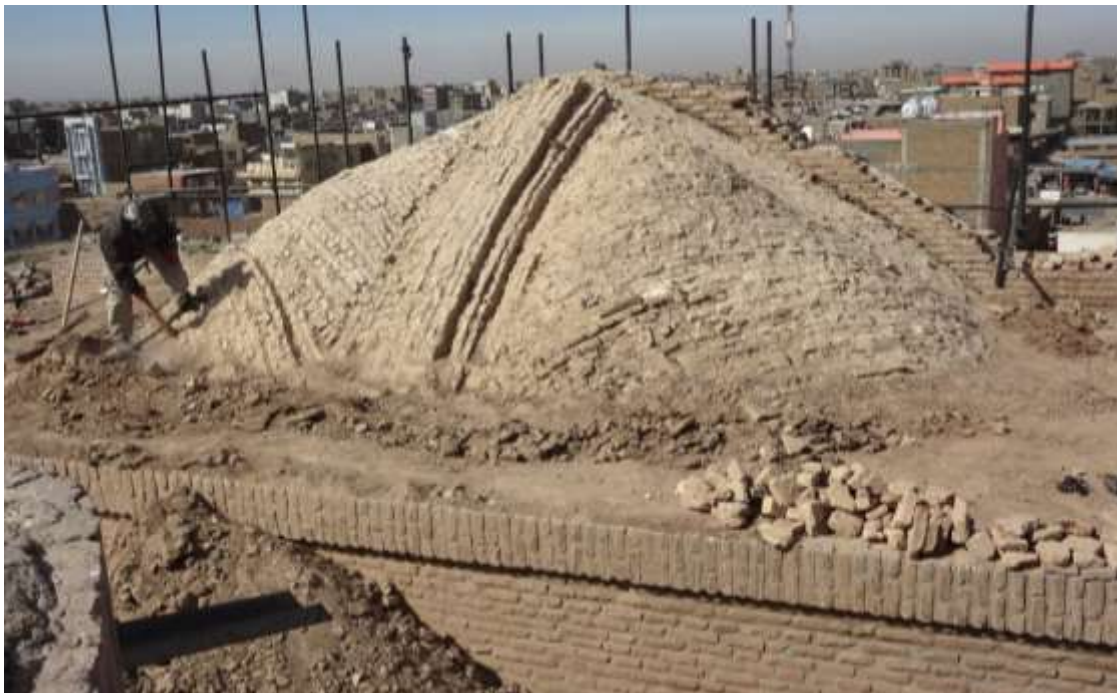
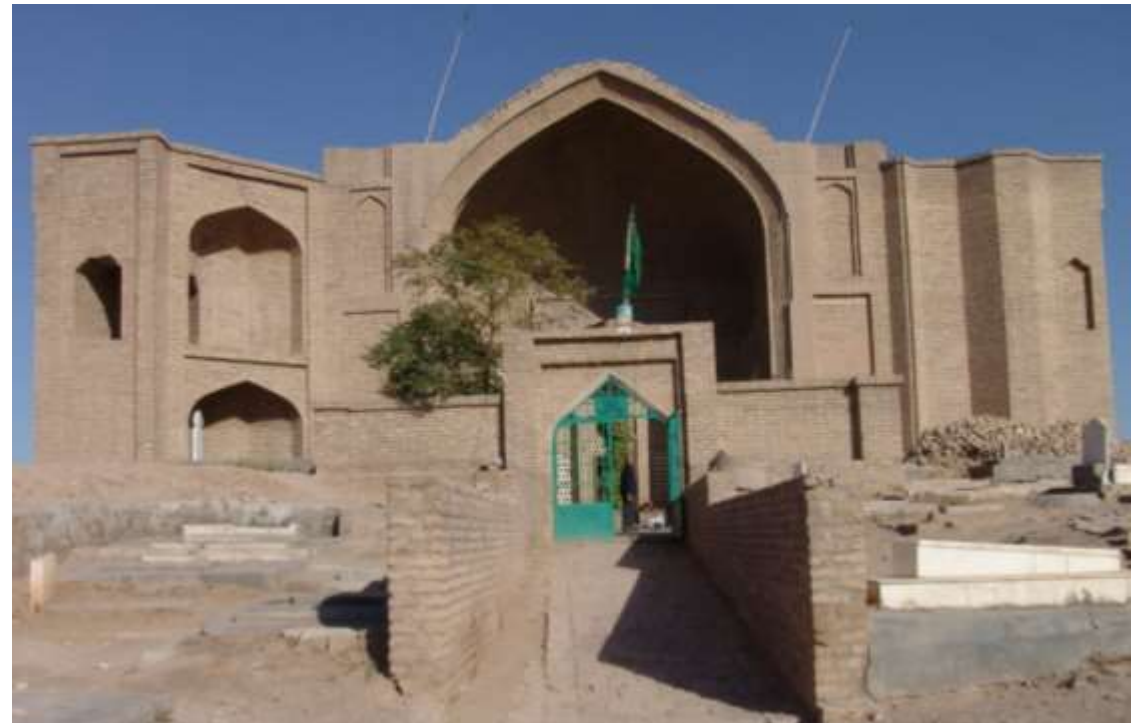
سروی و بررسی در ایوان سمت غرب نمایانگر درز های ساختمانی متحدالمرکز که در خشت کاری کمان که وسیله اتصال بین دو ربع گنبد بین ساختمان مرکزی و کمان ایوان از سمت داخل به سمت کمان واقع شده و نبود اتصال مناسب ساختمانی یکجا با نشست تهداب های تحتانی سمت شمال باعث برهم خوردن و تغییر شکل کمان مرکزی که سبب توسعه درز ها در دیوار همجوار آن نیز گردیده بود .

پس از ثبت و مستند سازی و دور نمودن لایه های کاهگل (آمیخته ای از خاک و گاه) از سطح بالایی نیم-گنبد ایوان ، ساختار شکننده ای آشکار گردید که از نیم خشت ها با مصالحه خاک - گچ ساخته شده بودند و از روی مرمت کاری هایی که در سالهای ۱۹۹۰ انجام شده بودند، مشاهده می شد.

سپس کار برداشتن دیوارهای خشتی بعدی پیرامون سه طرف ایوان آغاز شد که گادر آهن کانکریتی بزرگی را که در سال های ۱۹۹۰ گذاشته شده بود، آشکارا کرد. کانکریت با کار دست شکستاده شد و پاره های آن برداشته شد. در حالی که بنای مجاور آن، که کیفیت خیلی پایانی داشت، با استفاده دوباره از خشت های اصلی که روی مصالحه آهکی گذاشته شده بودند، تعویض شد. برای اطمینان و موثریت کاری بهتر در نقاط وصل بین خشت کاری قبلی و خشت کاری نو تخته سنگهای کلان و چوب بنوش (بشکل زینه مانند) بشکل افقی در طبقات مختلف از خشت کاری جابجا گردید. با تثبیت زیرساخت ایوان غربی، تحلیل هندسی آن مشخص ساخت که بنای خشتی نیم-گنبد با دوره های افقی به عوض خشت کاری کمانی (تکیه های انتقالی زیر گنبد) که در گذشته استفاده شده بود، بازسازی شود.

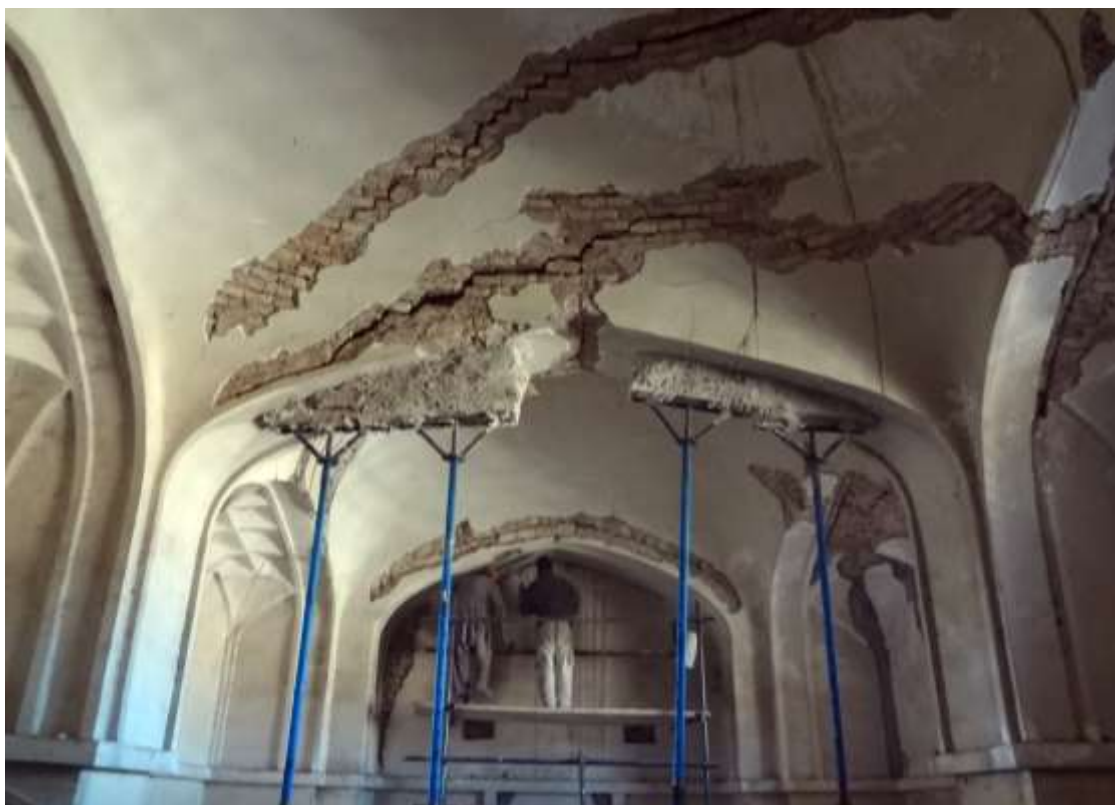
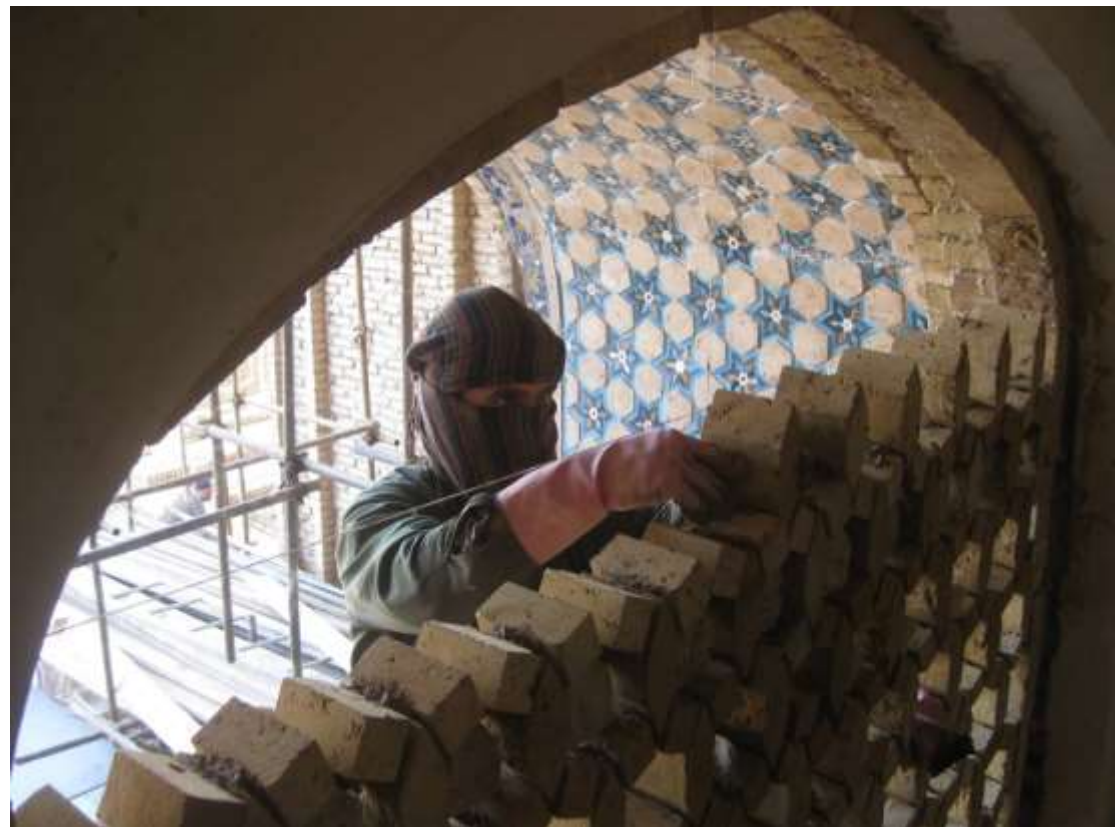
نمایان شدن خالیگاهی عمیق در امتداد رخ درونی دیواری که به گونه ضعیف باز ساخته شده و در جنب ایوان غربی قرار داشت، مایه نگرانی شده بود و ایجاب میکرد تا در جریان روند تخریب از نزدیک نظارت شود. پس از آن که تهداب های سنگی موجود با مصالحه مرمت شدند، پیزاره ای با پهنای یک متر از سنگ جدید در داخل دیوار های مسجد، پیش از آن که روبنای خشتی بلند شود، ساخته شد. سپس با استفاده از چوکات سنتی که از گل قالب شده بر روی ساختاری از خشت های خشک، که روی چوب بندی استناد داشتند، قرار گرفته بود، یک جوهره قوسهای ساختاری در جنوب مسجد دوباره ساخته شد. پس از ترمیم کاری هایی در پیزاره های زیر دیوار شمالی، این یکی نیز دوباره ساخته شد که بلند کردن دوباره قوس های داخلی، و در نتیجه، دو گنبد را میسر ساخت.

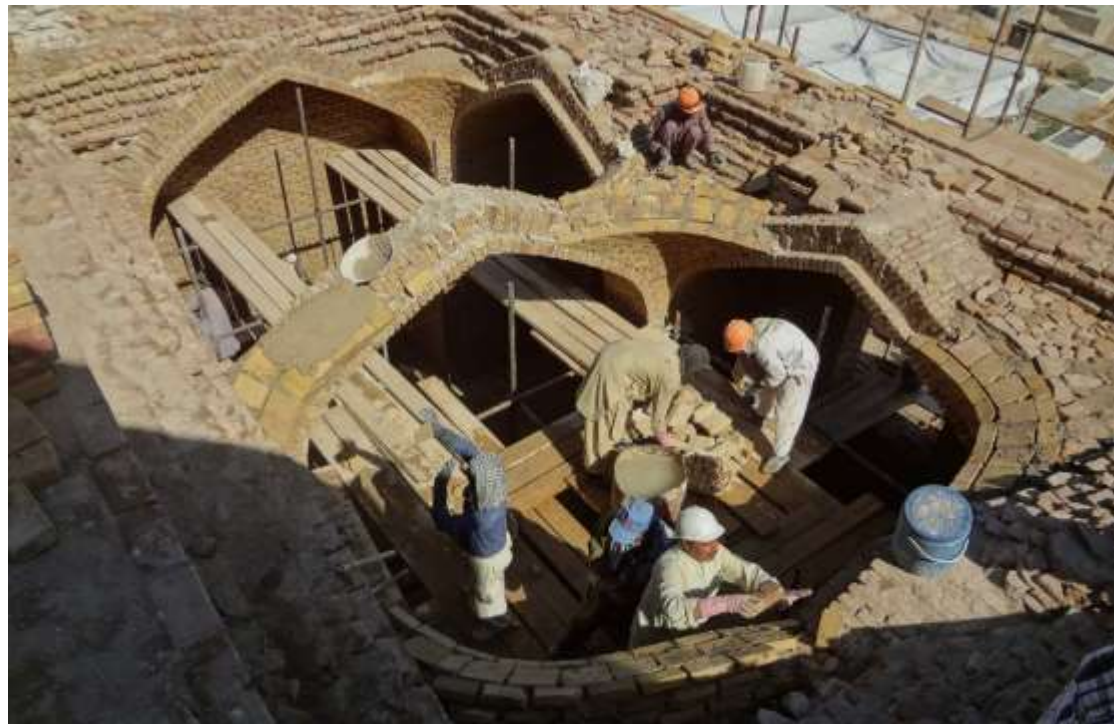
بخش هایی از کمان خشتی شکسته که با گل و خاک از زیر پلاستر بیرون شده است اندازه پوشش بام را نشان میدهد که این ساختار ممکن است در گذشته فرو ریخته بوده باشد. اینجا تکنیک های ساختمانی - مانند کمان هایی که در دو نهایت از نیم-خشت ها ساخته شده اند، که بعید است اصلی باشند - پیدا شدند که نشان از بازسازیهای اخیر مسجد میباشد. حالت متزلزل این بخش از مقبره سبب شد تا تصمیم به دوباره سازی کامل آن گرفته شود. پس از برهنه ساختن گنبد ها و قوسهای استنادی مسجد، دیوار شمالی بیرونی تخریب شد.

در جریان پرکاری مجدد، چوب های مقاوم بینوش در بنای خشتی جدید جا سازی شدند. در بازسازی موزی ساختمان مسجد، ساختار دو طبقه ای در نهایت غربی آن از میان برداشته و باز ساخته شد. برای اطمینان از ثبات بنای جوانب کمان اصلی ایوان غربی در جریان بازسازی، پیوند ساختاری موثر میان بنای موجود و بخش های بازسازی شده، یک خوازه (بست) موقتی در قسمت منشای آن نصب شد. مانند جا های دیگر،

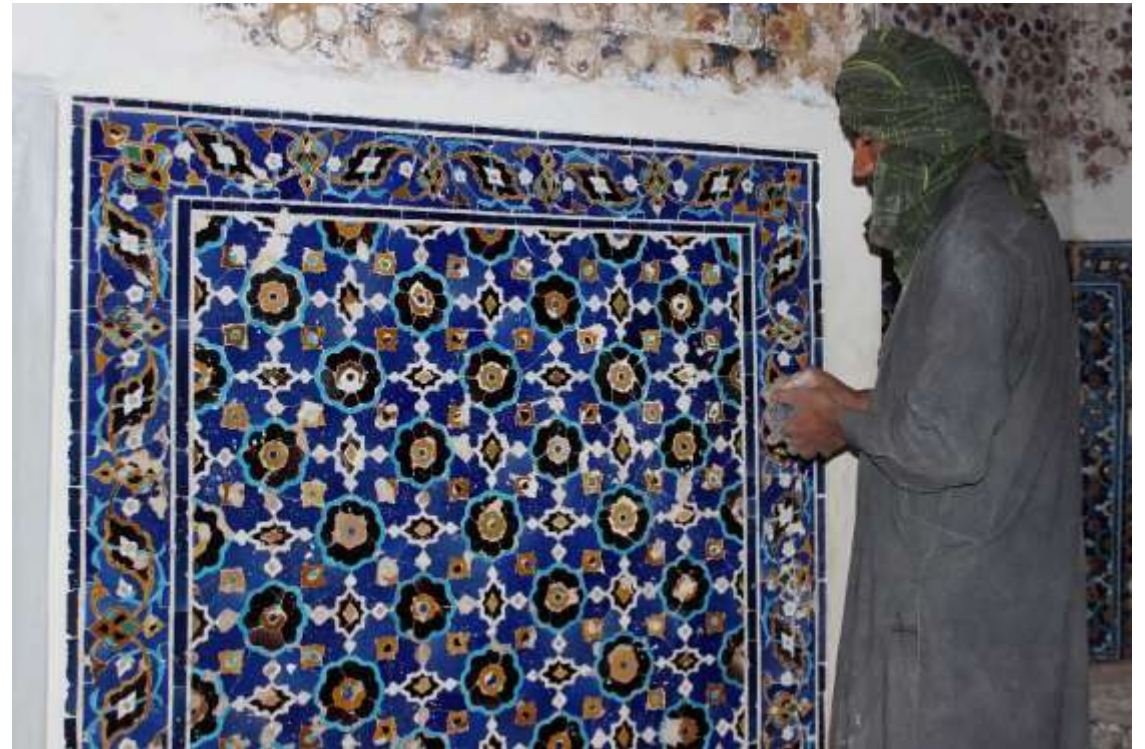
حالت فزیکتی صفحات کاشی به گونه قابل توجهی متفاوت است. حاشیه ای از پلاستر گچی در کناره پائینی و اطراف بیشتر صفحات کاشی کاری در مرحله ای افزوده شده تا احتمالاً آنها را از آسیب دیدن حفاظت کند. در جا های دیگر، در تلاشی برای همخوانی با طرح و نقش کاشی های اصلی، ساحات آسیب دیده کاشی کاری به گونه همسطح پلاستر و رنگ شده بودند. از جمع ۸۸ صفحه روی پیزاره اطراف فضای مرکزی مقبره، ۴۹ دانه آنها تنها پاک کاری و مرمت کاری مختصر نیاز داشتند، ۱۷ دانه آنها نیاز به مرمت کاری قابل توجه یا تثبیت کننده داشتند، حال آن که کاشی کاری روی ۲۲ صفحه کاملاً از میان رفته بود.

سطح تمام صفحات کاشی درونی به دلیل تجمع گرد و دود طی سال ها، پاک کاری شدند. در پی رویکرد آزمون و خطا، استفاده دستی اسفنج های کمی مرطوب و برس های نرم دندان در زدودن این مواد به گونه ای که از آسیب رساندن به جلا یا پیوند ها جلوگیری کند، موثر ثابت شدند. (در بالا قبل و بعد از کار)

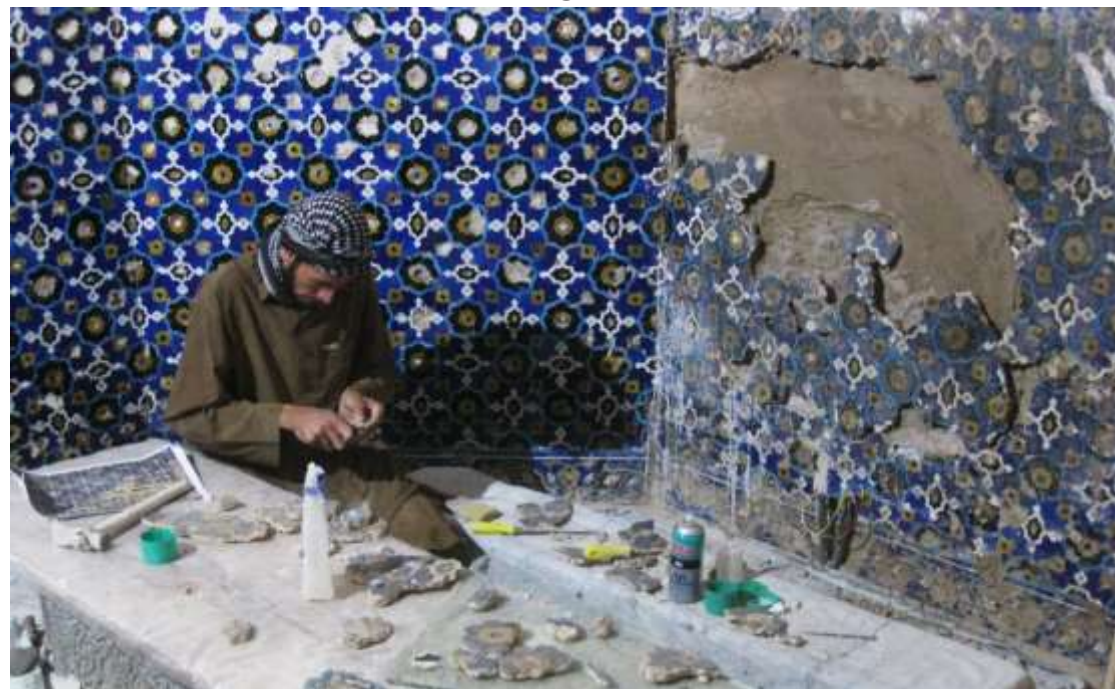
چندین صفحه از نم داخلی دیوار استنادی متاثر شده و سبب تورم و پارچه شدن کاشی کاری به دلیل انبساط و تضعیف بستر گچی شده بودند. کاشی های این ساح از جایش برداشته شدند، و در جایی که امکان نگهداری پارچه های کاشی این ساحه وجود داشت نگهداری گردیده و بعد از ترمیم دوباره دیوار در محل اصلی آن نصب گردید.

و در جاهای دیگر، گچ در پشت صفحه (در دهانه هایی که در جای کاشی های غایب مانده بودند) تزریق شد تا کاشی های سست شده را به ساختمان استنادی بچسباند. تلاش برای 'بازسازی' ساحات کاشی کاری از دست رفته، با استفاده از اجزای امروزی مناسب پنداشته نشد - به هیچ وجه، به دلیل این که جلاهای عصری با اصلی به درستی همخوانی نداشتند. به این دلیل، بخشهایی از پلاستر رنگی با درک این که بخشی از تاریخ مقبره را بیان میکردند، حفظ شدند. ساحاتی از پلاستر جدید که رو به خرابی نهاده بودند، به گونه همسطح مرمت شدند و بدون رنگ گذاشته شدند.

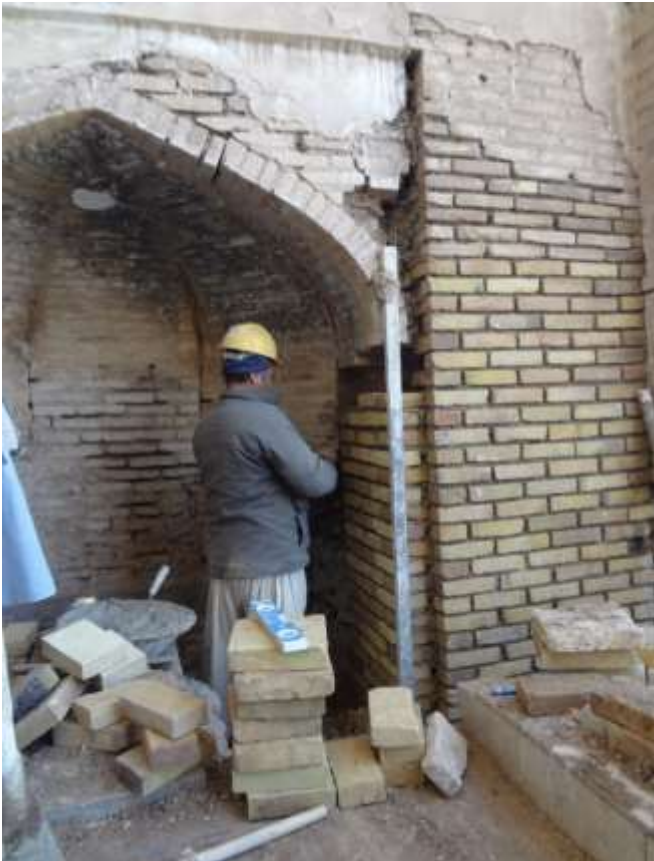
بررسی های ابتدایی مقبره آشکار ساخت که در سال اخیر، در خالی گاه هایی در قاعده دیوار های سمت غربی، ظاهراً در تلاش به منظور توجه و رسیدگی به نشست دیوار، کانکریت ریخته شده بود. با مشکلات زیاد، این کانکریت برداشته شد و خالیگاه ها با خشتکاری همراه با مصالحه آهکی پر شدند، تکنیکی که برای ترمیم ساحات نم کشیده نیز به کار برده شد.

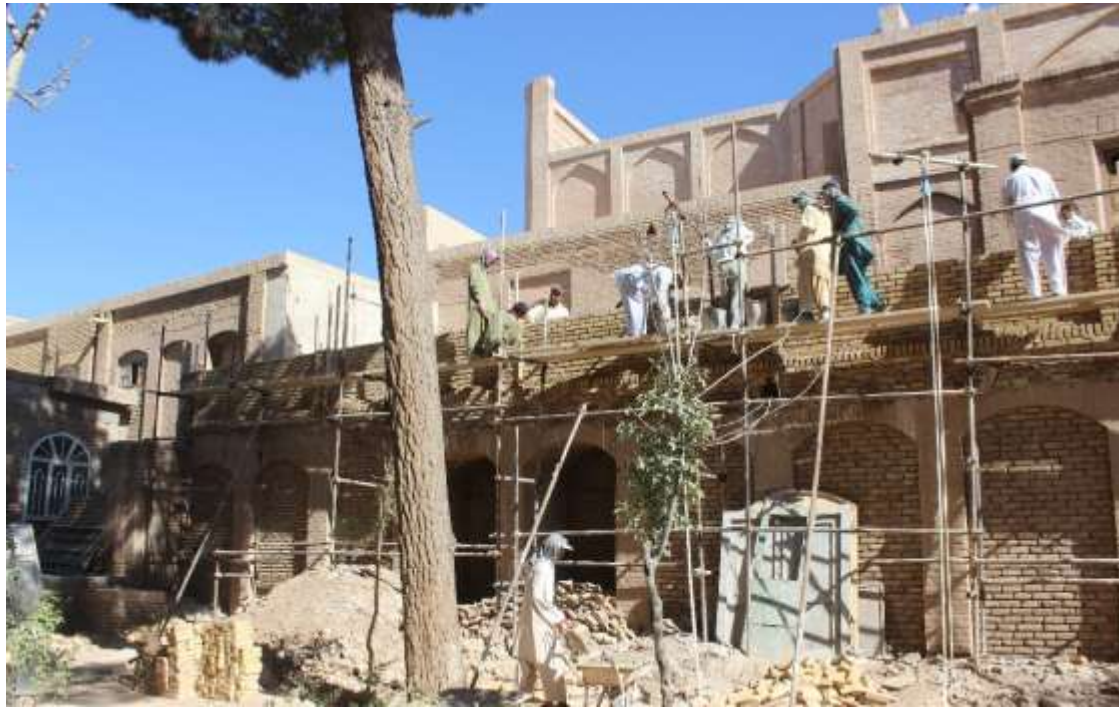
ترمیم نمای جنوبی که با نمای غربی از نگاه ساختاری بهم پیوند دارند جائیکه معلوم گردید لایه خشت کاری جدار بیرونی با خشتکاری عقب آن جدا بوده مرمت کاری شد. سپس گنبد پائینی بالای حجره طبقه اول مرمت کاری و بام آن مانند جا های دیگر خشت فرش شد. برای بهتر ساختن تحکیم ساختاری طرف جنوبی مقبره، نه دهانه خالی تاقدار در ساحه پایینی با خشت پرکاری گردید. این تاقهای پی هم، که در اوایل سده ۲۰ میلادی ساخته شده اند، تراسی را استناد بخشیده اند، که همچنان دو باره خشت فرش شده و دیواره نیم قد محافظتی آن باز سازی شد.
