حفظ و مرمت در کهندژ هرات

موسسه مشورتی و حفظ میراث های فرهنگی افغان

کار مرمت این بنا که در این کتاب شرح داده شده است بین جنوری ۲۰۱۴ - مارچ ۲۰۱۶ توسط موسسه مشورتی میراث های فرهنگی افغان (ACHCO) با همکاری آمریت آبادات تاریخی هرات و وزارت اطلاعات و فرهنگ به انجام رسید.

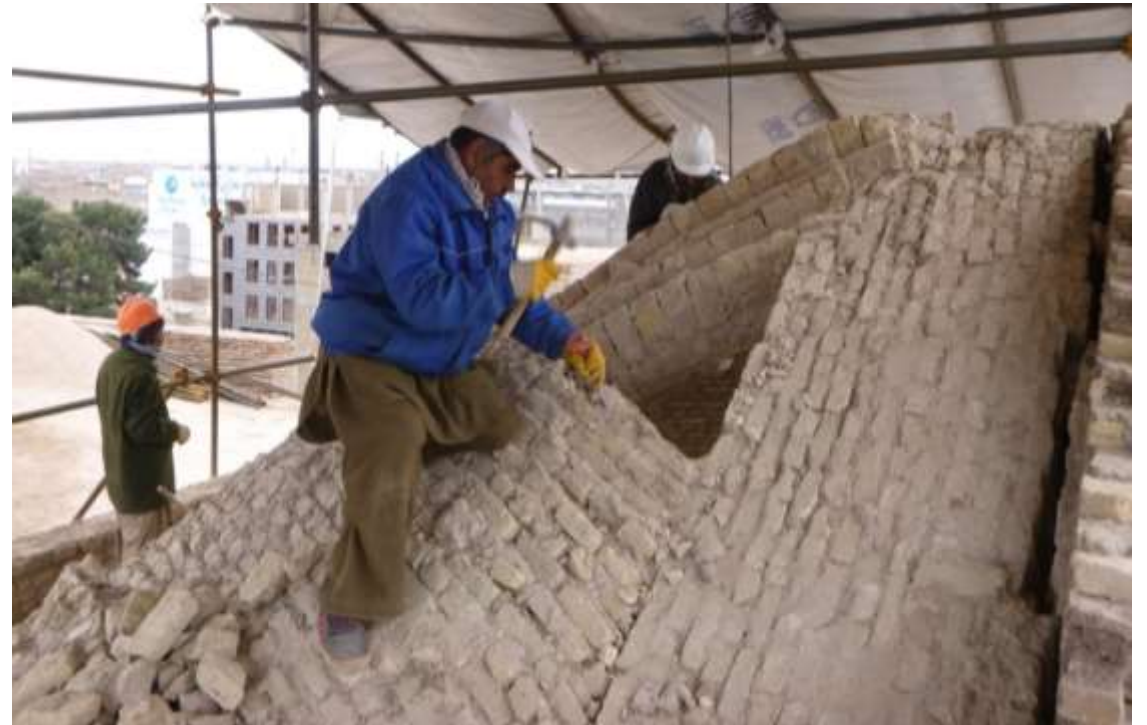
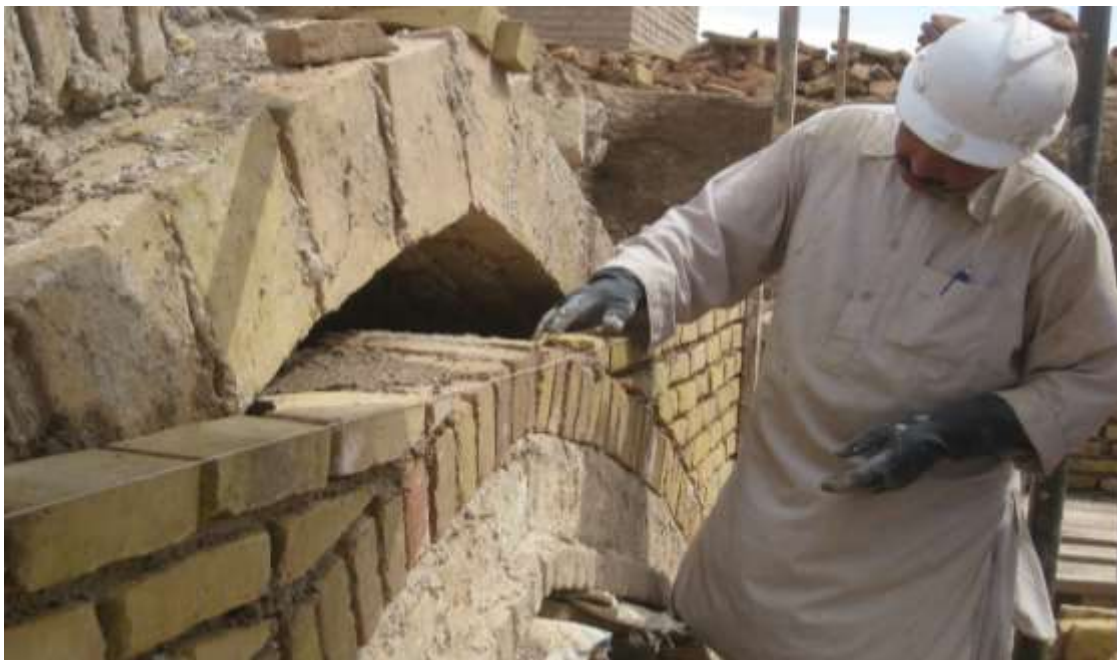
پیش از برهنه ساختن این بخش ساختمان، از سطح زمین تا سقف کمان اصلی چوب بندی شد، که در زیر آن تکیه هایی روی تخته های چوبی افقی برای استحکام در جریان کار گذاشته شد. بخش های بالایی دیوار های جانبی به گونه موقتی با قسمت هایی از بنای خشتی که در زیر قسمت های بیرونی قوس ساخته شده بودند تحکیم شد. با اخذ این تدابیر، خشت کاری متحد المركز نیم-گنبد دوره-به-دوره برداشته شد. سپس کمان مرکزی و در اخیر نوار خشت کاری درون قوس اصلی ایوان دور ساخته شدند.

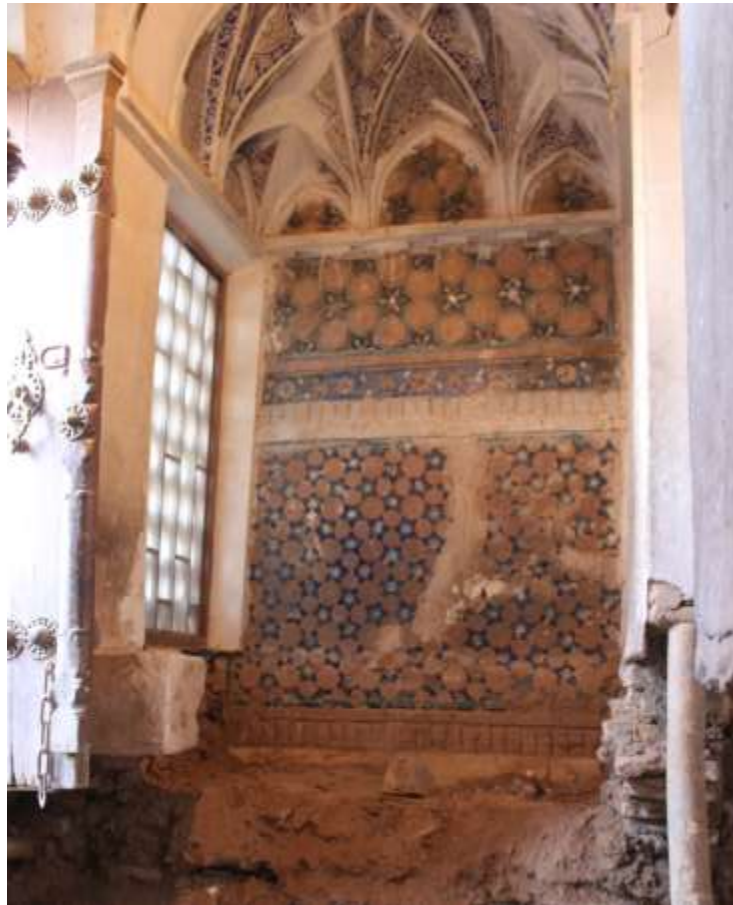
در جریان کار روی ایوان غربی، خالیگاهی بین بنای ساختاری و سقف کمانی بالای دروازه ورودی مقبره آشکار شد، که سطح پایانی آن تزئین کاشی های جلادار ستاره ای در میان عناصر شش ضلعی سفالی را - که در عصر تیموریان متداول بوده - نگاه داشته است. با مرمتی که قبلاً با آمیخته ای از سنگ گچ و خاک رس انجام شده است، این سقف کمانی، پیش از آن که خالیگاه دوباره بسته شده باشد، با قوس خشتی ممدی تحکیم شده است. این همچنان فرصتی فراهم کرد تا تناسب های اصلی چوکات خشتی برجسته روی این دیوار، بر اساس شواهدی از عکس های تاریخی، به حالت اولی برگردانده شود.

با در نظر داشت این که این الحاق در حال حاضر به عنوان دالان، هدف سودمندی را بر آورده میکند و تزئینات رنگی اوایل سده بیستم میلادی را در سقف گنبد هایش نگاه داشته است، برداشتن آن نامناسب پنداشته شد. در عوض، ارتفاع مدخل الحاقیه جدید با مصالحه آهکی دوباره مصالحه گذاری شد، و صفحه های گچی با خشت کاری شبکه ای و مجوف با سطوح داخلی جلادار تعویض شد چنان که در جا های دیگر ساختمان جا به جا شده است. پس از ثبت و مستند سازی، پارچه های مرمری - که به نظر میرسد تعداد شان متعلق به لوح قبرها بوده اند، دوباره در فرش فضای مدخل گذاشته شدند.

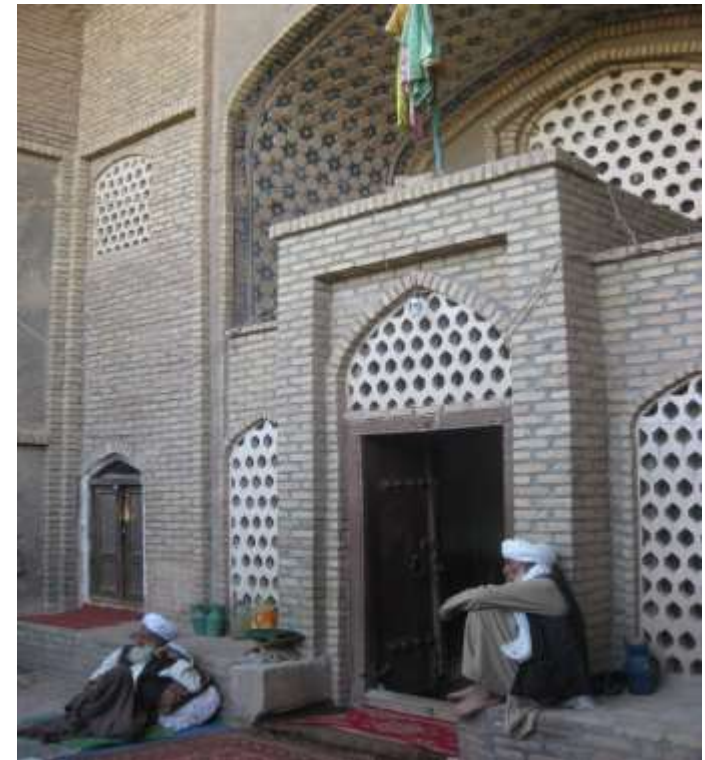
در سطح پایینتری در این ساحه، برداشتن سمنت جدید از بام دالان گنبد دار، که در اوایل سده بیستم میلادی به درون سقف کمانی اصلی دوره تیموری جا به جا شده بود، آشکار ساخت که این ضمیمه بسیار شکنند بود. گنبد های گچی آن با ریزه های خشت پر شده بود، که پیش از ریختن کانکریت آهکی و خشت فرش برداشته شدند.

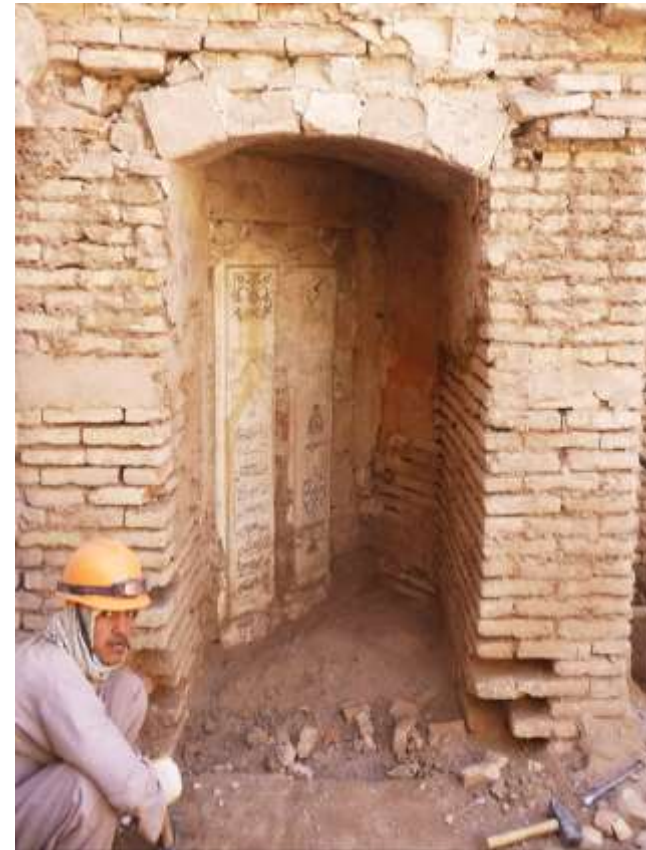
برداشتن پلاستر درونی مسجد شواهد تغییرات در پیکربندی آن را آشکار کرد که احتمالاً در ضعف ساختاری این بنا نقش داشته است. دهانه های بسته شده در دو طبقه در تاق نمای شرقی مسجد میرسانند که اینجا زمانی یک طبقه میانه نیز وجود داشته یک دهلیز باریک که به سمت تاقچه شمال غربی مقبره می رود در همین سطح زمین مسجد پیدا شد که حالا به وسیله دو سنگ قبر جایجا شده در کاشی کاری جلادار مسدود شده است.

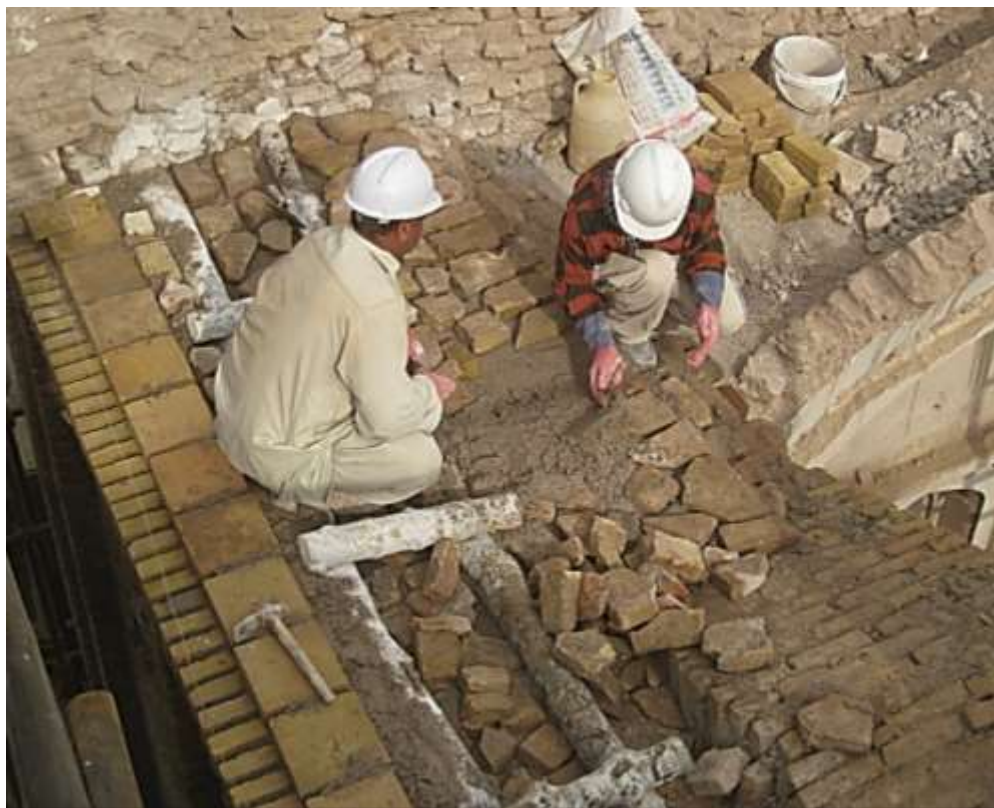
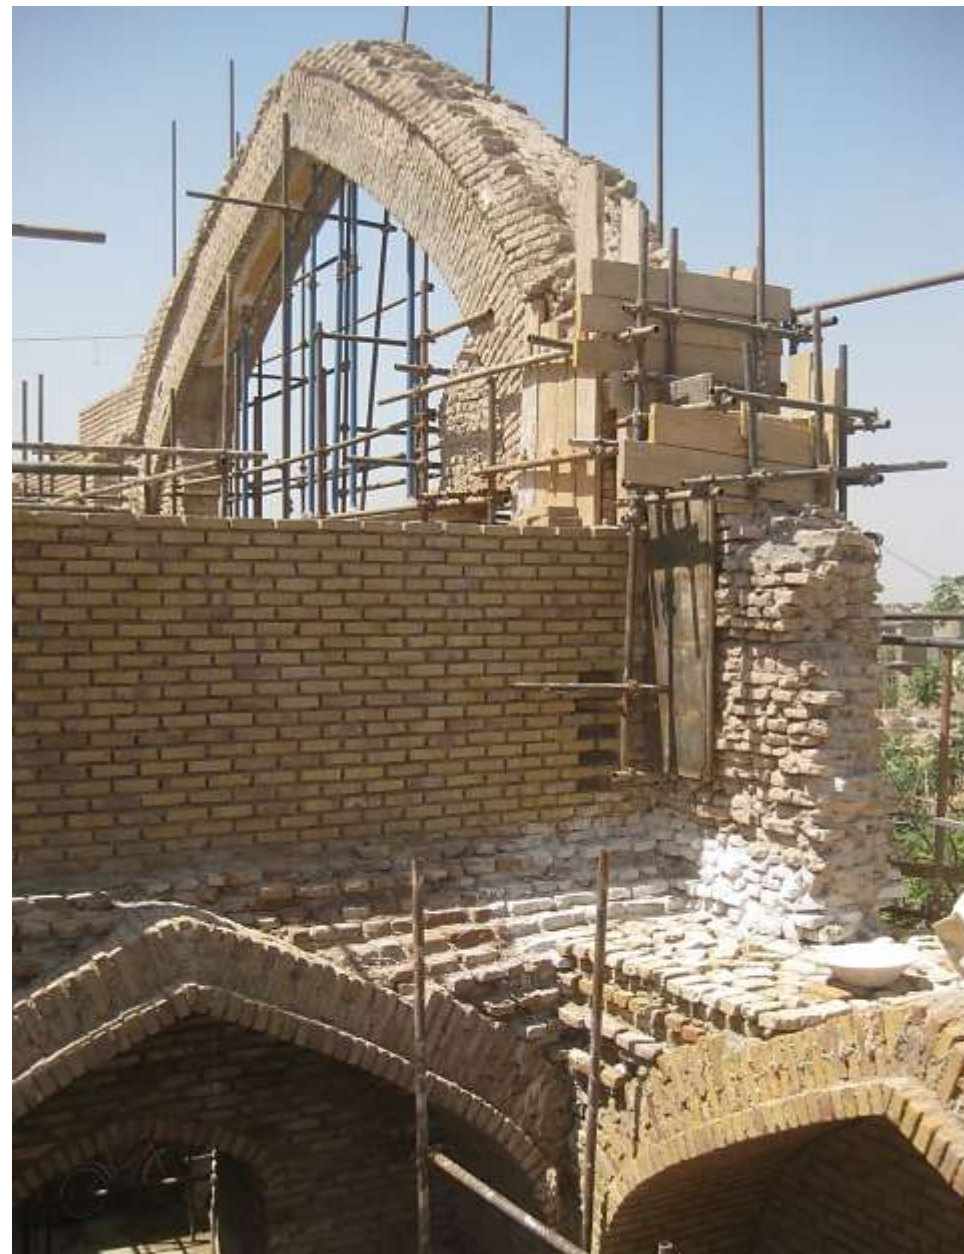
در جریان پرکاری مجدد، چوب های مقاوم بینوش در بنای خشتی جدید جا سازی شدند. در بازسازی موزی ساختمان مسجد، ساختار دو طبقه ای در نهایت غربی آن از میان برداشته و باز ساخته شد. برای اطمینان از ثبات بنای جوانب کمان اصلی ایوان غربی در جریان بازسازی، پیوند ساختاری موثر میان بنای موجود و بخش های بازسازی شده، یک خوازه (بست) موقتی در قسمت منشای آن نصب شد. مانند جا های دیگر،

برای تامین پیوندی ساختاری موثر میان بنای بازسازی شده و بنای موجود، تخته (پلیت های) سنگی هموار به فواصل منظم [میان آنها] جا سازی شدند. با اتمام بازسازی بخش شمال غربی مقبره، کانکریت آهکی در سرتاسر بام ها فرش شد که متعاقباً با خشت فرش پخته روی مصالحه آهکی تکمیل شد. سپس درون مسجد دوباره پلاستر و روی فرش آن با خشت پوشانده شد.

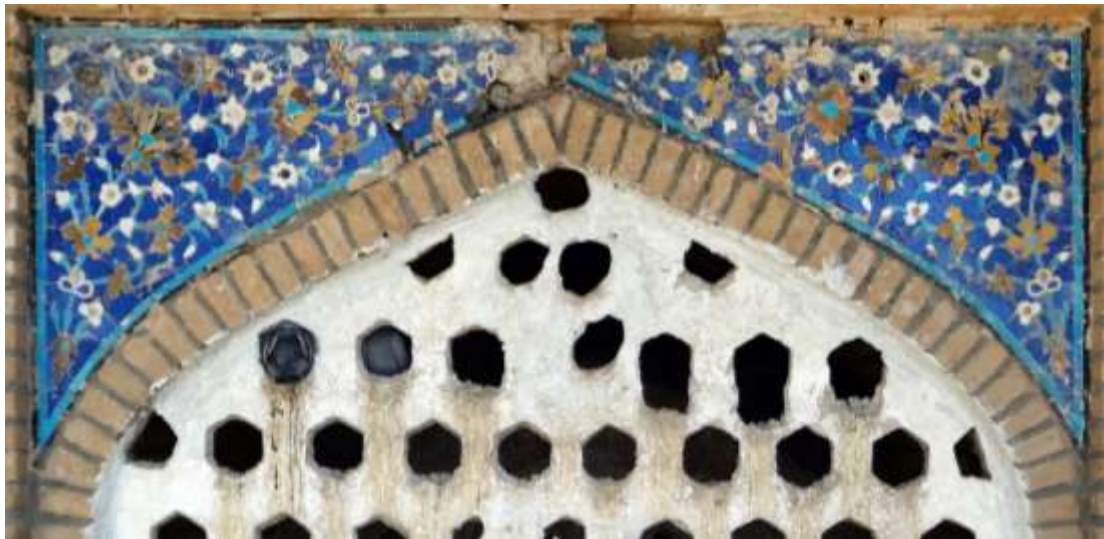
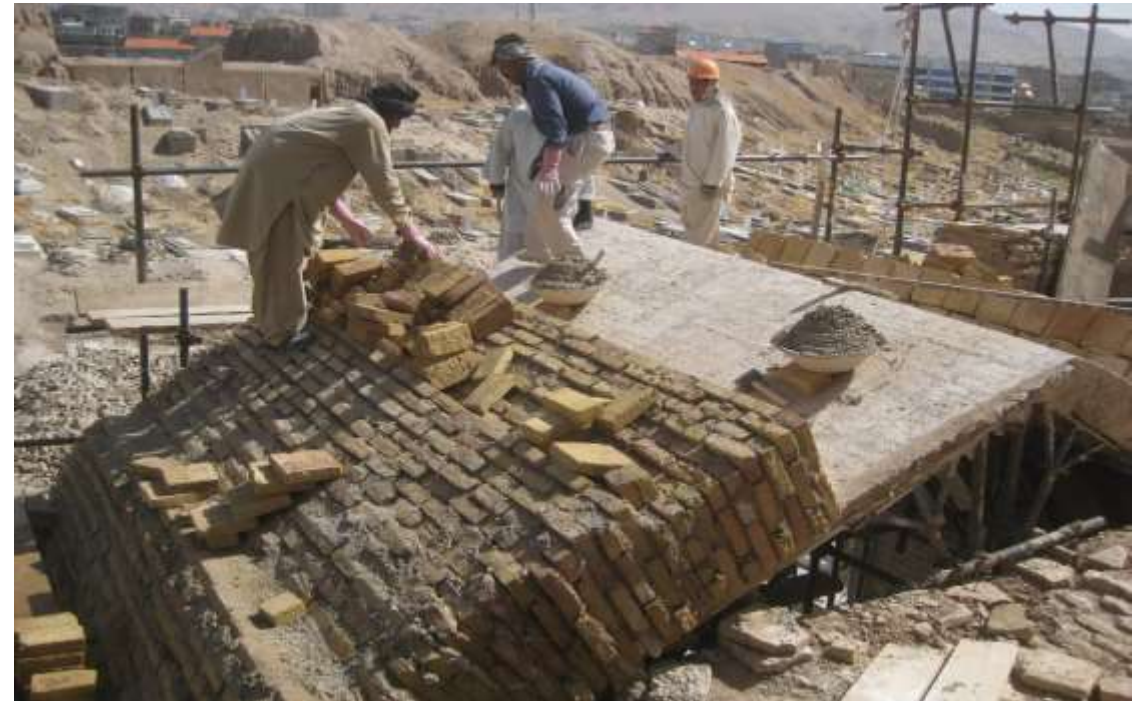
خاکبرداری های پشت بام مقبره، بررسی وضعیت ساختار زیرین گنبد ها و پوشش های کمانی را میسر ساخت. در ایوان شمالی یک گنبد خشتی کوچک بالای کمان اصلی پیدا شد که با بی مهارتی بعد از فروریزی قسمت از ایوان (در عکس گولومیک از ۱۹۶۰ میلادی قابل دید است) ساخته شده بود. روشن نشد که این گنبد کوچک، که احتمالاً تدبیری موقتی بوده است، چه هدف ساختاری را بر آورده می کرده است. با توجه به شکل غیر منظم هندسی ایوان، تصمیم بر از میان برداشتن آن تا سطح منشای قوس (جایی که بنای اصلی خشت قدیم هنوز پا بر جای مانده بود) و بازسازی آن با استفاده از خشت های برابر با اندازه اصلی (23 x 23 x 5cm) نشانده شده در مصالحه آهکی گرفته شد. مانند جا های دیگر، چوکات سنتی گل رس شکل داده شده، روی ساختاری از خشت های خشک تهیه و با چوب بندی تقویت شد.

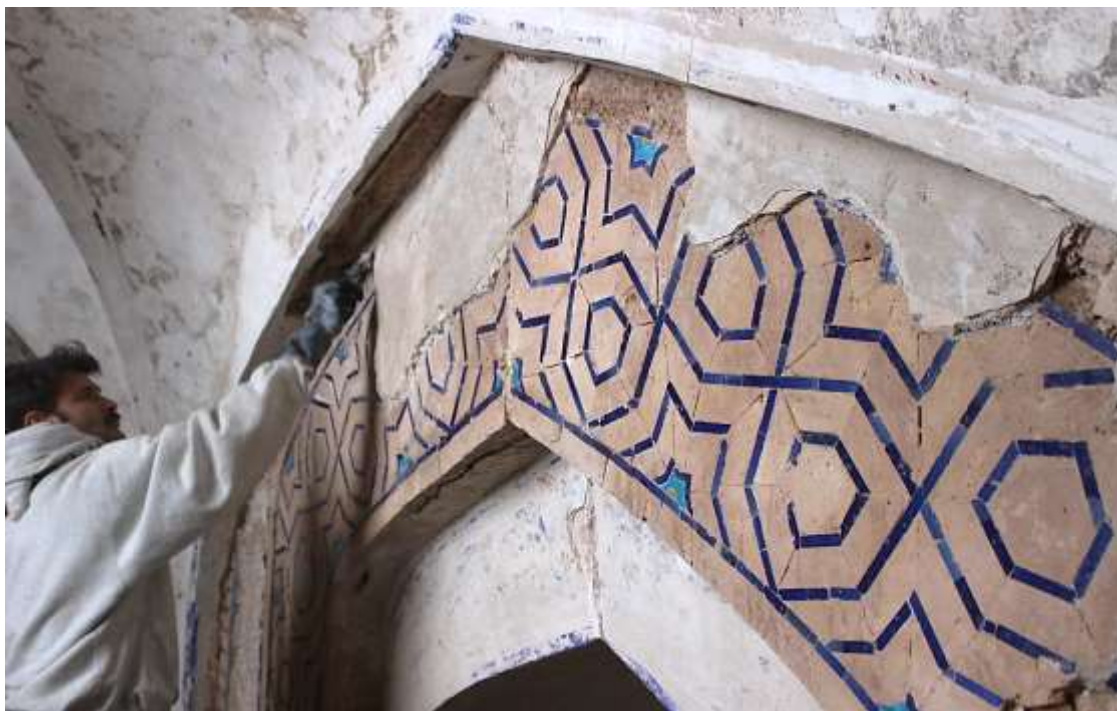
هنگامی که دیوار شرقی برداشته شد، بخش هایی از تزئین خشتی و کاشی در دیواره این ایوان نمایان شدند؛ اینها در بر گیرنده کاشی های مربعی کوچک فیروزه ای (با دو شاخه های دایره ای در مرکز های شان) میشود که در نقشی مایل میان خشت های پخته و نوار جلادار آبی در نقاط اتصال نشانده شده بودند.

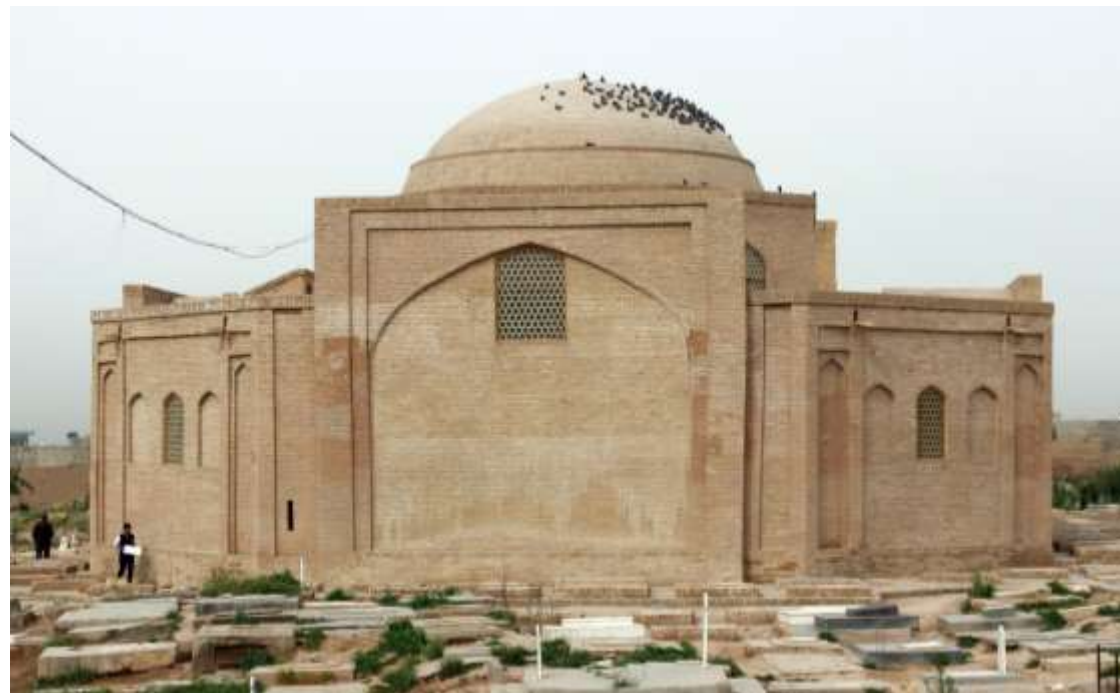
سطح بالایی نیم-گنبد بالای ایوان شرقی در وضعی خوب قرار داشت و کار بر روی آن با شیوه ای مشابه آن چه که در بالا توضیح داده شد، انجام یافت. با توجه به وضعیت خراب دیواری که دهانه ای تمام قد در طرف شرق را بسته بود، این دیوار مرحله-به-مرحله تخریب شد و در قسمت پایانتز آن ساختمان عمده خشتی میان تهی، احتمالاً برای محدود ساختن وزن اش نمایان شد. دیوار باز سازی شده دارای بنایی خشتی محکم، با دهانه ای واحد در مرکزش به همراه شبکه کاری از خشت پخته، مشابه آن چه در دهانه های بیرونی دیگر نصب شده اند، میباشد.

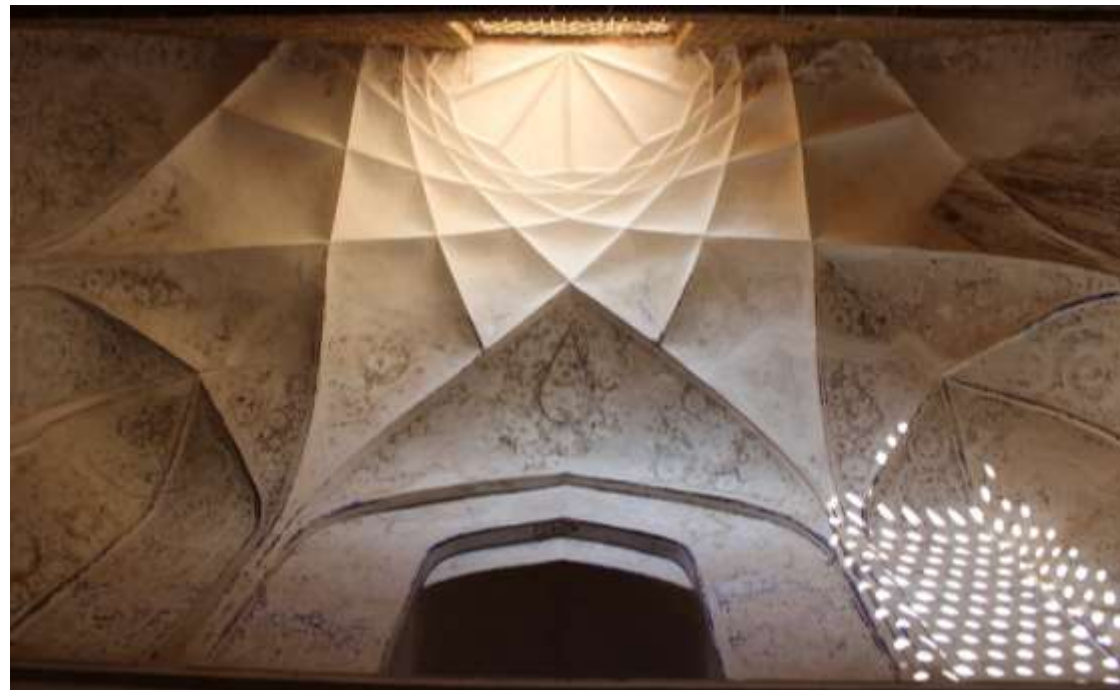
در روی درونی دهانه بالایی، بخشی از جالی روشنندان شبکه ای اصلی وجود دارد که متشکل از نوار های کوچک کاشی های جلا دار فیروزه ای، آبی، و سیاه که به گونه کمان هایی میان دهانه های هشت ضلعی ساخته شده اند، می باشد. این بخش پاک کاری و ترمیم شد، و بخش های گم شده آن با شبکه ای از عناصر خشت پخته جا به جا شد، چنان که در دهانه های دیگری از این نوع استفاده شده است.

سپس این و بخش های دیگر پلاستر مقرنس در تاقچه های اطراف فضای مرکزی و در خانقاه، ترمیم و با استفاده از مواد رنگی سنتی دارای رنگ سرخ (گل اُخرا) دوباره رنگ شدند.

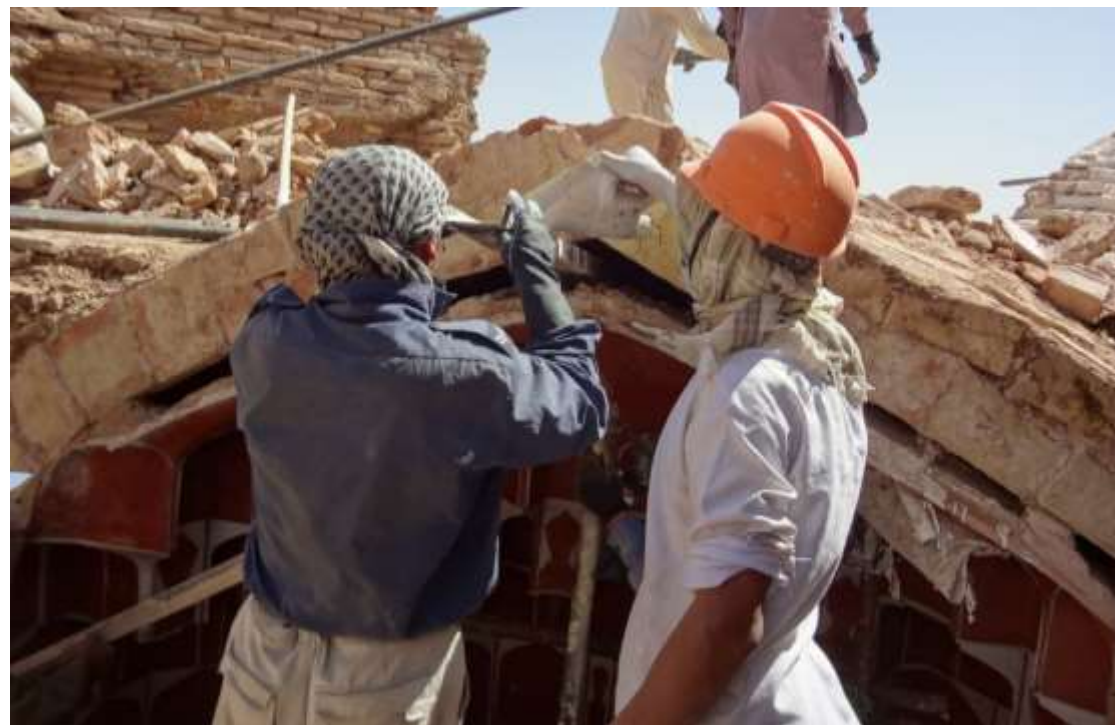
و لبه های آن به واسطه کمان های خشتی (معروف به پیوند قندهاری) استناد داده شده بود، نیاز به تخریب و دوباره سازی داشت. این کمانها همچنان برای پلاستر مقرنس در تاقنماهای همجوار، همراه با خالیگاه میان لایه های ساختاری و تزئینی، استناد فراهم کرده و از اینرو نگهداشته شدند. برای جبران ضعف های ساختاری آنها، کمانهای خشتی کمکی درون کمانهای موجود جا سازی شدند تا گنبد خشتی جدید را در تمام جوانب تقویت کنند. برای ثبات هر چه بیشتر مقرنس، لایه نازک آمیخته از گل و گچ بالای سطح بالایی آن ریخته شد.

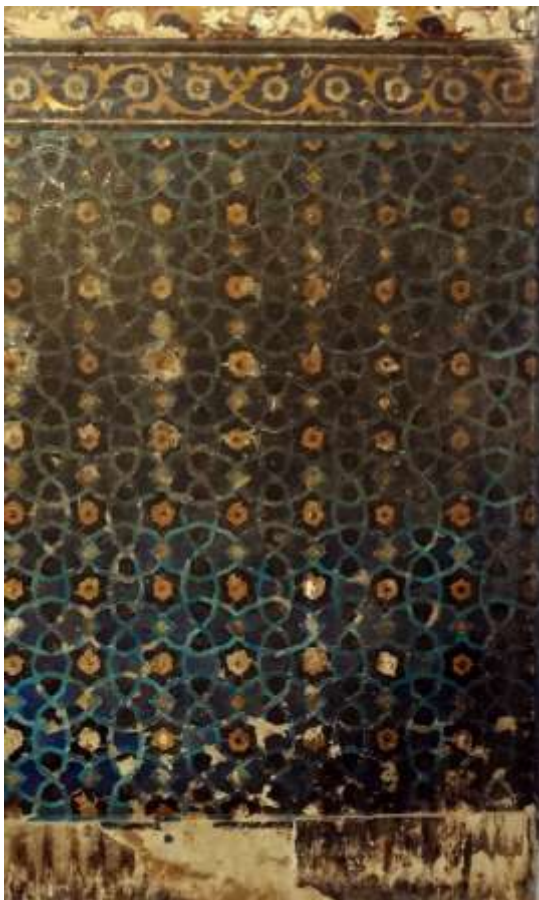
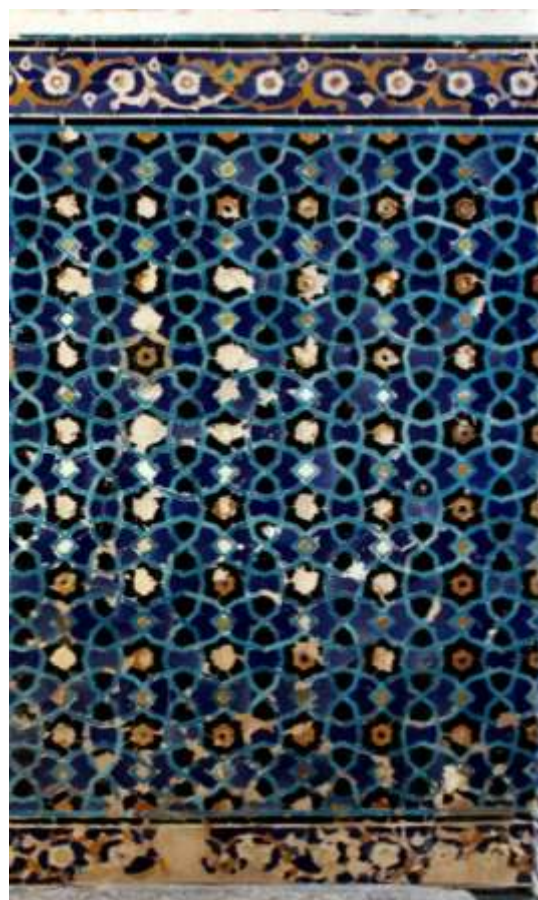
سطح تمام صفحات کاشی درونی به دلیل تجمع گرد و دود طی سال ها، پاک کاری شدند. در پی رویکرد آزمون و خطا، استفاده دستی اسفنج های کمی مرطوب و برس های نرم دندان در زدودن این مواد به گونه ای که از آسیب رساندن به جلا یا پیوند ها جلوگیری کند، موثر ثابت شدند. (در بالا قبل و بعد از کار)

چندین صفحه از نم داخلی دیوار استنادی متاثر شده و سبب تورم و پارچه شدن کاشی کاری به دلیل انبساط و تضعیف بستر گچی شده بودند. کاشی های این ساح از جایش برداشته شدند، و در جایی که امکان نگهداری پارچه های کاشی این ساحه وجود داشت نگهداری گردیده و بعد از ترمیم دوباره دیوار در محل اصلی آن نصب گردید.

و در جاهای دیگر، گچ در پشت صفحه (در دهانه هایی که در جای کاشی های غایب مانده بودند) تزریق شد تا کاشی های سست شده را به ساختمان استنادی بچسباند. تلاش برای 'بازسازی' ساحات کاشی کاری از دست رفته، با استفاده از اجزای امروزی مناسب پنداشته نشد - به هیچ وجه، به دلیل این که جلاهای عصری با اصلی به درستی همخوانی نداشتند. به این دلیل، بخشهایی از پلاستر رنگی با درک این که بخشی از تاریخ مقبره را بیان میکردند، حفظ شدند. ساحاتی از پلاستر جدید که رو به خرابی نهاده بودند، به گونه همسطح مرمت شدند و بدون رنگ گذاشته شدند.

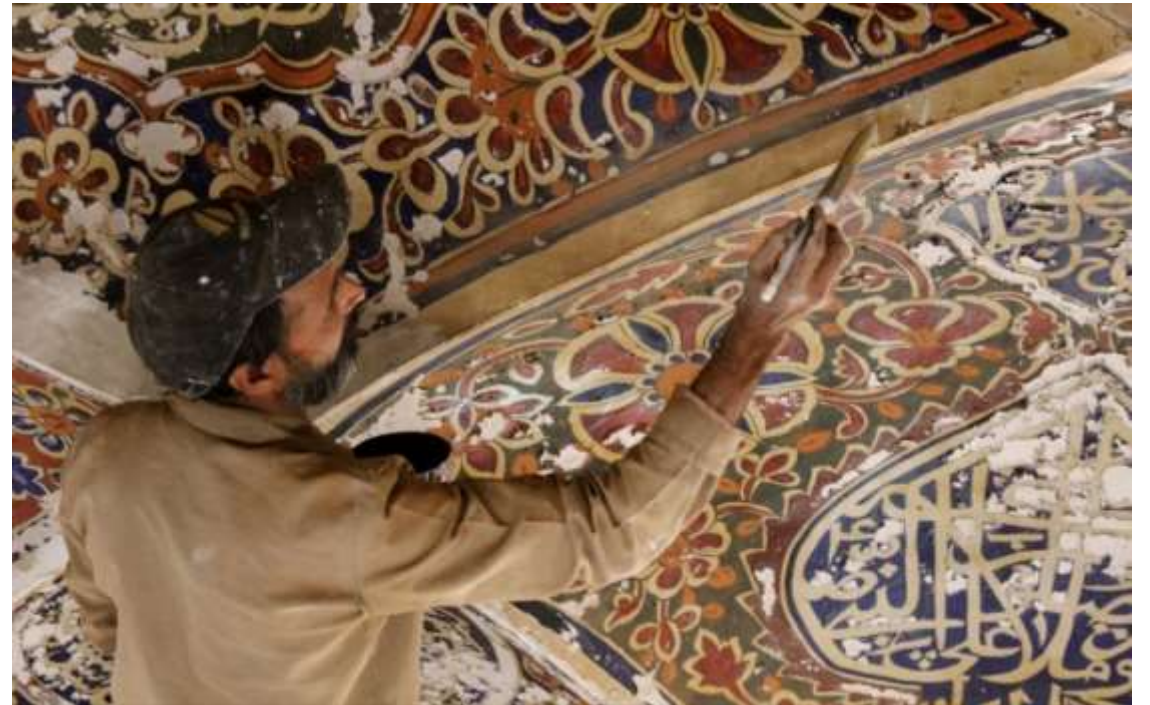
به دلیل روند مواظبت و نگهداشت پوشش بام و هم آسیب ناشی از جنگ بر پیکر خشتکاری، تزئین رنگه روی سطح درونی گنبد مرکزی نیز در شرایط آشفته ای قرار داشت. بخش های قابل ملاحظه ای از پلاستر آن جدا شده بودند، در حالی که قسمت هایی از تزئین رنگه باقی مانده با وجود ورنس مالی برای تثبیت آن در گذشته، قسمت ازین ورنس مالی پوستک گردیده و ریخته بودند. به دنبال مرمت کاری خشتکاری آسیب دیده گنبد، ورقه ای نازک پلاستر بر شکننده ترین ساحات آن، جاهایی که تزئین شان از میان رفته بود دوباره پلستر گردیده متعاقباً پلاستر جدید رنگ شد تا از تفاوت آن با ساحات همجوار آن کاسته شود. آسیب کمتری به تزئین ناحیه بمرحله تغییر در زیر گنبد رسیده است. اینجا خطوط پشت بند مقرنس ها دوباره رنگ شدند تا به رنگ های اصلی همخوانی بیابند. جدا از ثبت مفصل و برداشتن گرد و غبار جمع شده بر روی سطح، کار بیشتری روی تزئین های رنگی، که حالت شکننده شان ایجاب توجهی تخصصی را میکند، انجام نشد.

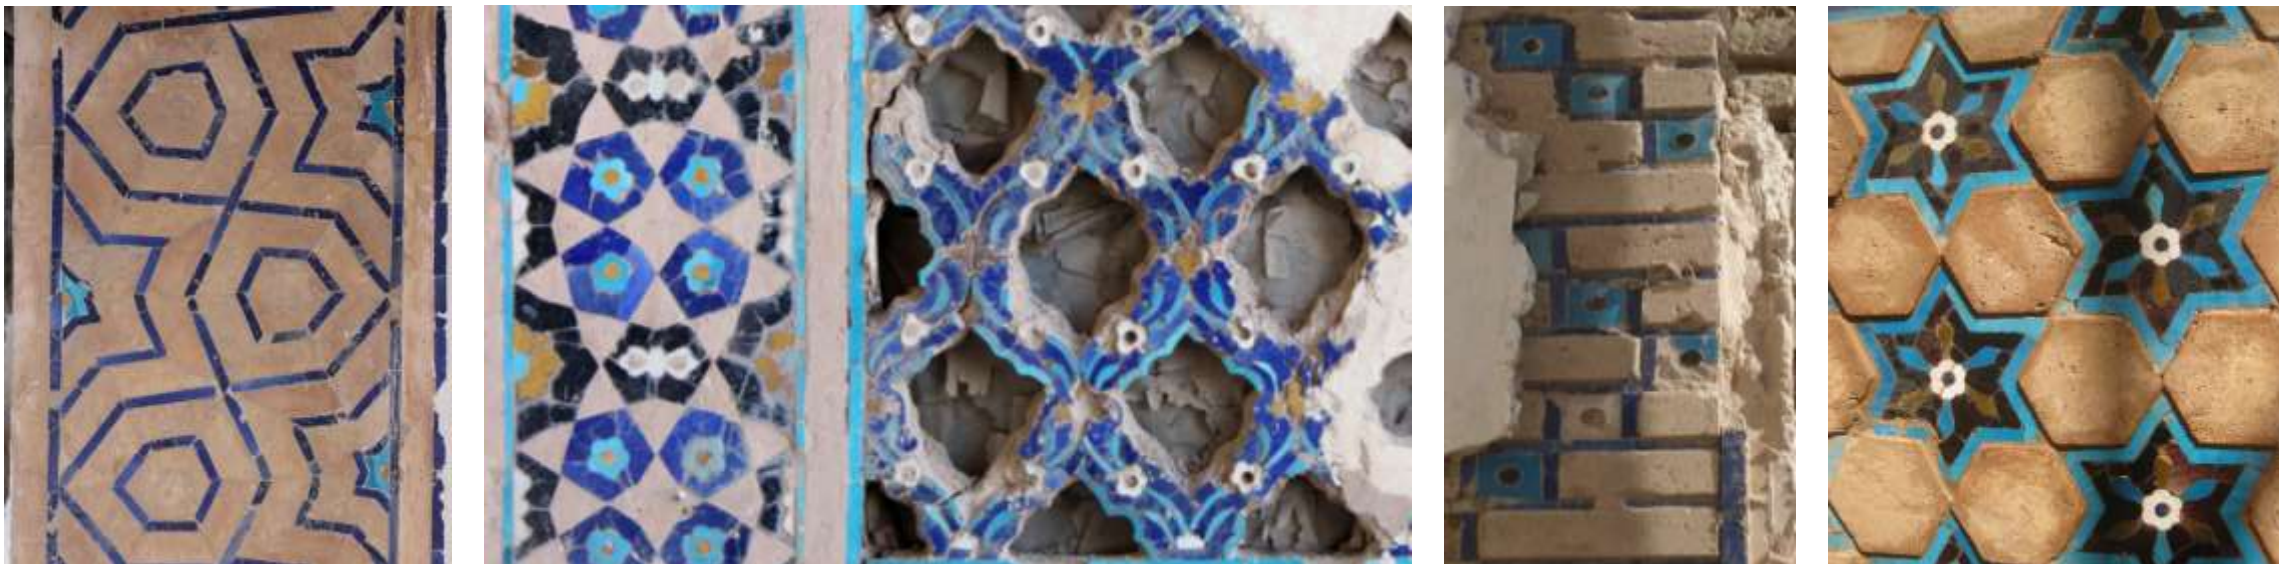
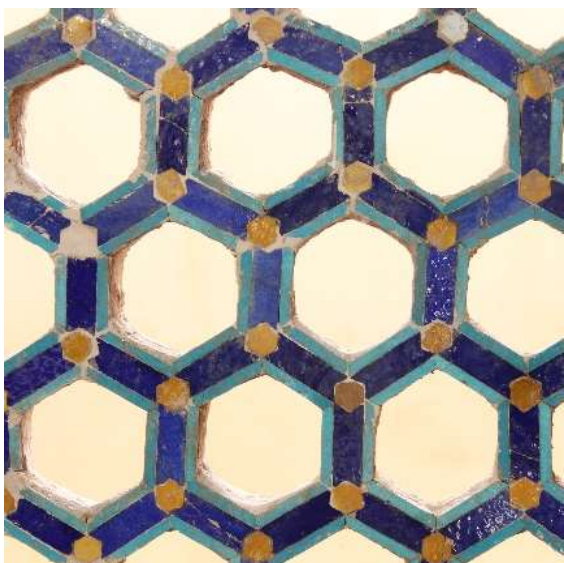
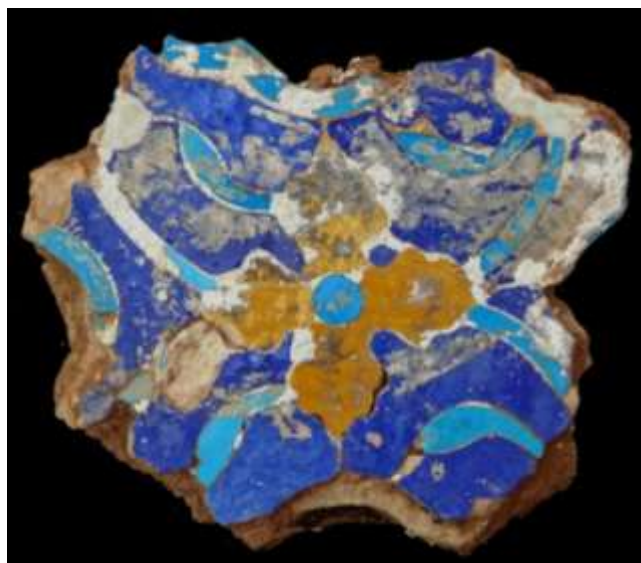
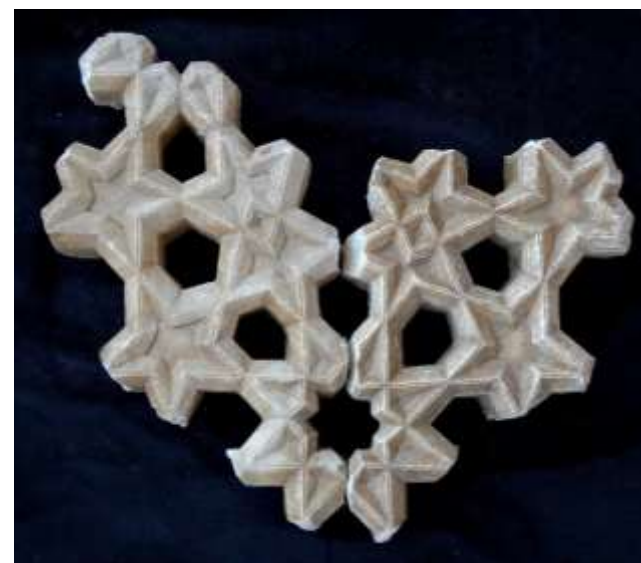
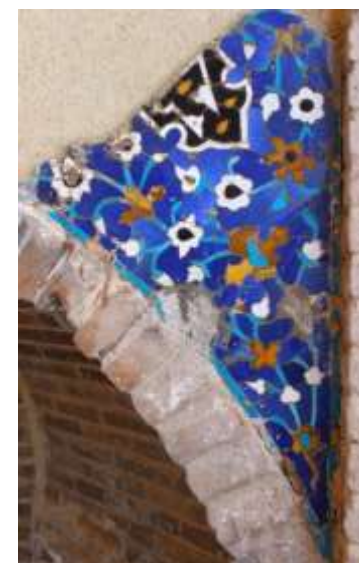
چند نمونه از بخش کاشی های تزئینی که در ساحه یافت و در جریان کار پروژه شهزاده عبدالله مرمت و یا تحکیم کاری گردید.

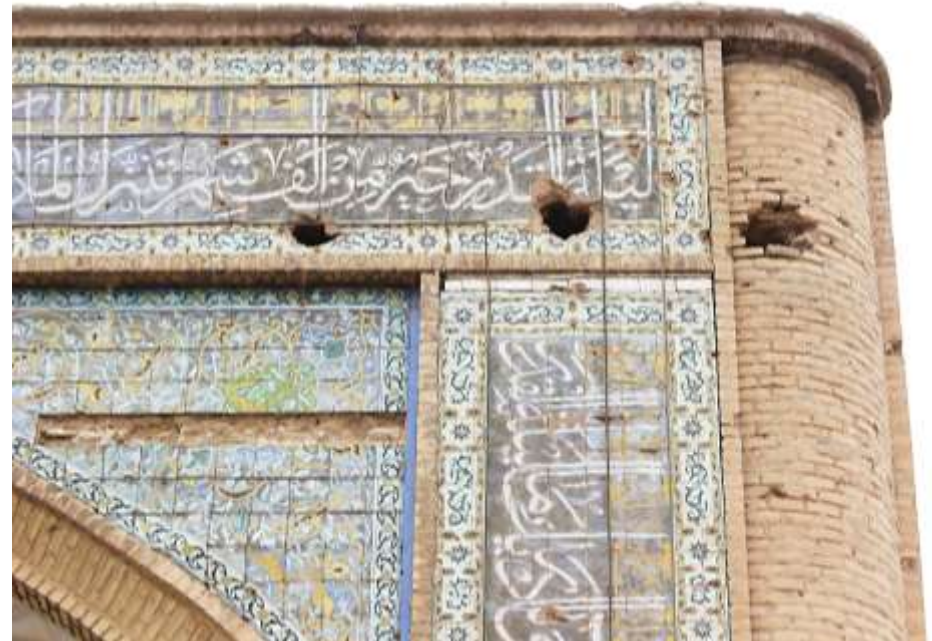
بخش های پایانی دیوار های بیرونی در ایوان، تزئین گچی شان را حفظ کرده اند که قدامت آن به اوایل سده بیستم میلادی، زمانی که کاشی های تزئینی نیز به ارتفاع اضافه شد، میرسد. طرح تزئینی متشکل از صفحات خطاطی دورادور قوس مرکزی با نقش و نگار گلدار در فواصل میان قوس ها میباشد؛ اتاق های یک طبقه ای در هر دو طرف دارای کاشی کاری گل دار مشابه بالای قوسها با صفحات مستطیلی در هر دو طرف دهانه ای هستند. هر چند، برخلاف سفال موزاییکی که در مقبره شاهزاده عبدالله به کار رفته است، جلای روی کاشی هایی که این جا به کار گرفته شده اند، در معرض تاثیرات آب و هوا سفید گشته است. وضعیت بخش هایی از تزئین گچی نیز نشانه هایی از رو به زوال گذاشتن را می نمایاند.

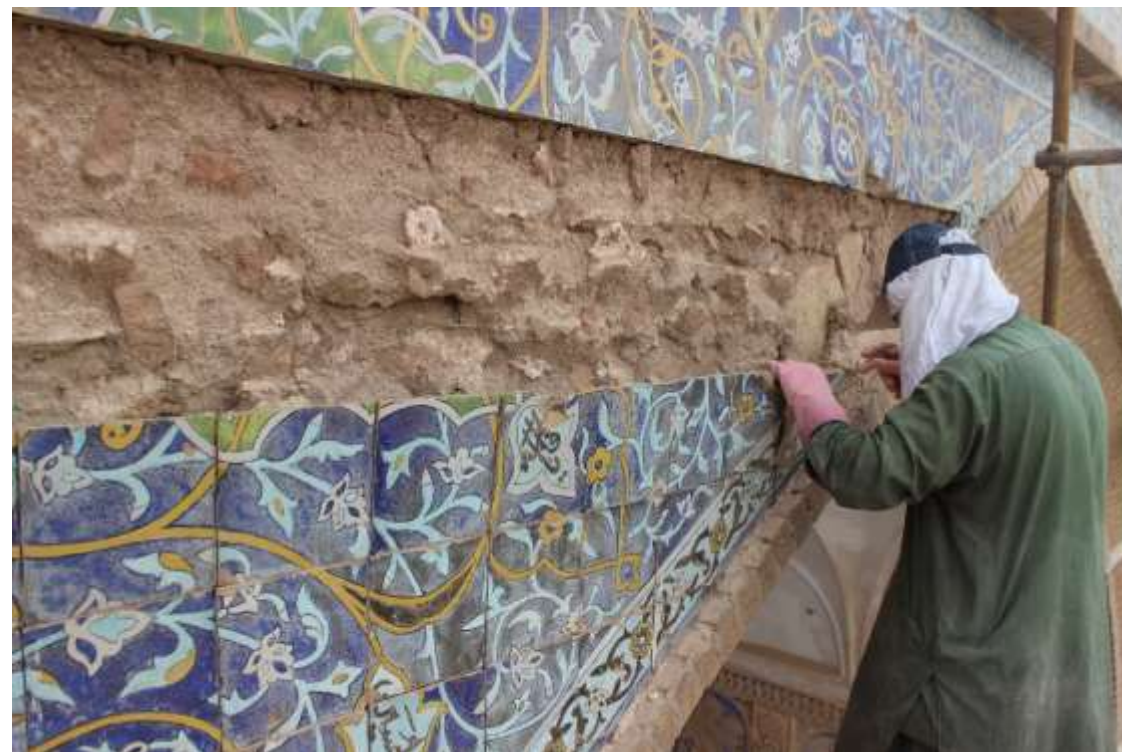
پس از ثبت و مستند سازی، ساحات کاشی کاری آسیب دیده روی ارتفاع یاد شده تثبیت شدند، مهماتی که در رخ بیرونی گیر کرده بودند، برداشته شدند و کاشی های ساقط شده ای که قابل مرمت و استفاده مجدد بودند، دو باره در جای شان نصب گردید. با توجه به مشکل همخوانی با قاب های کاشی های باقی مانده، مناسب احساس نشد تا از کاشی های جدیدی در این ارتفاع کار گرفته شود و در عوض، بخش های از میان رفته با پلاستر آهکی پر شدند تا در تثبیت کار های تزئینی مجاور کمک کنند.

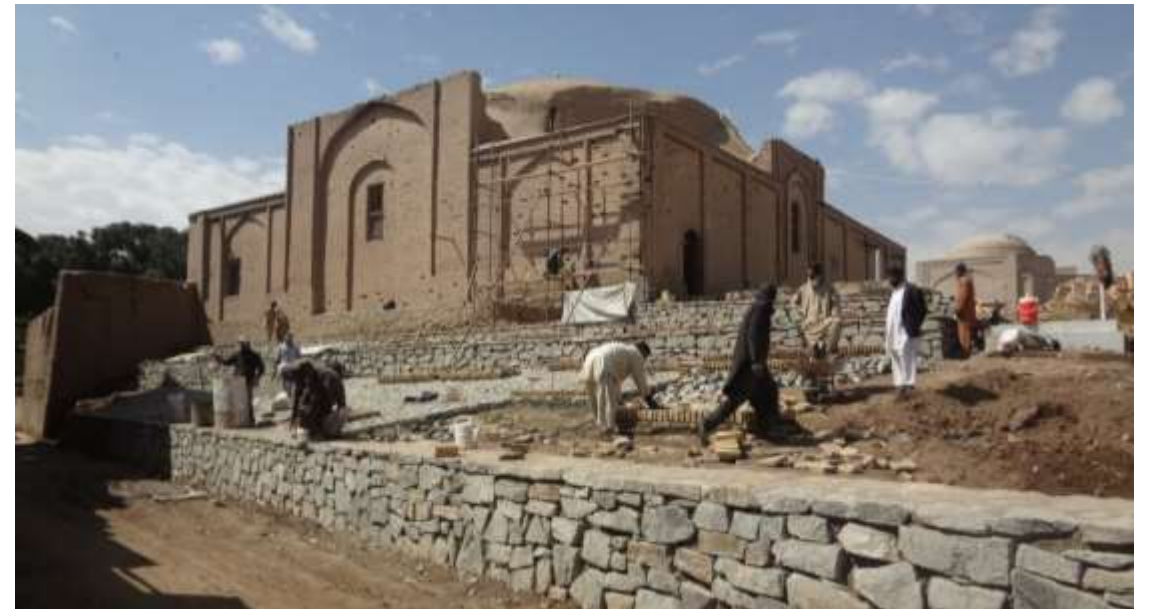
تحکیم کاری قسمت جنوب شرقی:

برداشتن خاک و گل از بخش شرقی بام مقبره نشانه هایی از ضعف ساختاری را آشکار ساخت. زمانی در گذشته، به عنوان بخشی از تلاش ها برای تقویت این بخش ساختمان، تیرهای چوبی افقی در بنایی خشتی جا به جا شده بودند، و شماری از آنها هنوز در ارتفاع شرقی قابل دیدند. شواهدی از مرمت کاری های قبلی روی دو گنبد دومی در گوشه شمال شرقی به دست آمد، در حالیکه درز جانبی طولانی ای در سراسر ساختمان الی گنبد بشکل عمده وجود داشت. بررسی های الحاقیه رهایی که در گوشه شمال شرقی مقبره ساخته شده است، نشست جدی را آشکار ساخت که ثبات ساختار همجواری را نیز متاثر میکند. پس از تجزیه و تحلیل دقیق گزینه ها در نظر گرفته شد، الحاقیه تخریب شد و پشت بند سنگی از قسمت سطح زمین ساخته شد و همزمان با آن الحاقیه دوباره با شکل بندی جدید هم بخاطر تقویت تهداب و هم بخاطر تقویت ساختمان اعمار گردید. متعاقباً نمای سمت شرقی مقبره بشکل مسلسل ترمیم و بهسازی شد.

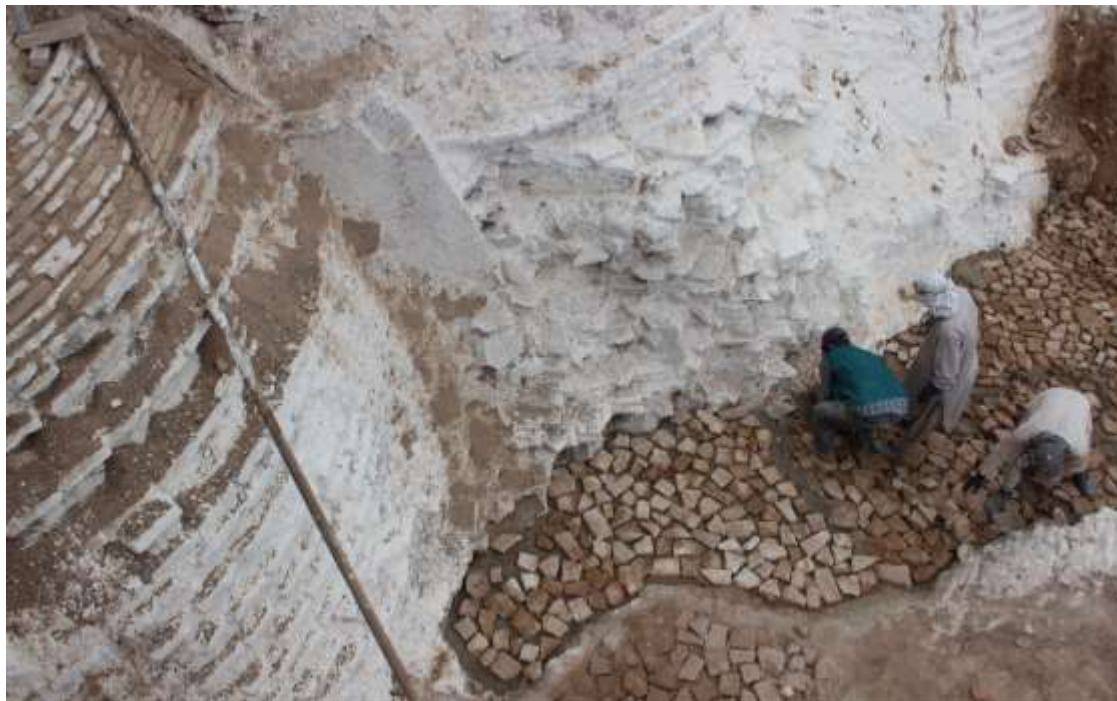
گنبد مرکزی:

برداشتن خاک و گل از گنبد مرکزی اجرای مرمت کاری های مختصری را روی بنای ساختاری میسر ساخت. بخش هایی از خشتکاری در مصالحه گلی پیرامون قاعده گنبد، که ظاهراً به عنوان تدبیری برای تثبیت ساختار انجام یافته بود، آشکارا شد. پائینتر از این، سنگ های تصادفی پیدا شدند که در بین خشتکاری روی قطر های گنبد قرار گرفته بودند. با توجه به حدس و گمان هایی که ممکن است مقبره به دوره ساختاری قدیمی تر ساخته شده باشد - پیشنهاد هایی وجود داشته مبنی بر این که آن ساختار قدیمی تر آشکار شده ای از عصر ساسانی ها بوده - این موضوع با جزئیاتی بررسی شد اما شواهدی از بنای سنگی مسلسل که توان بر داشتن کتله گنبدی با این ابعاد را داشته باشد، به دست نیامد.

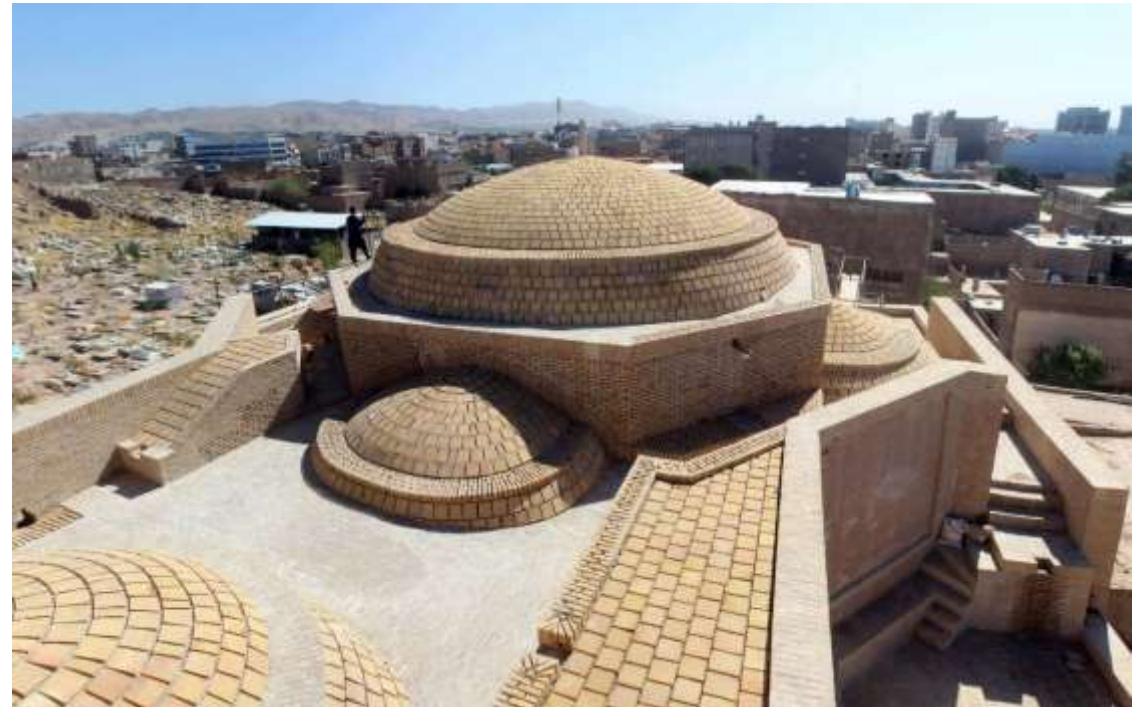
پس از پرکاری مجدد از خشتکاری بخاطر تقویت اطراف پا کار گنبد و هشت ضلعی گنبد اصلی با مصالحه ریگ و آهک و با کلافه از چوب بنوش بشکل افقی که در اطراف گنبد صورت گرفت به اصل ساختمان استناد بیشتری را فراهم ساخت. پایینتر از این، یک سلسله کف سازی های (پلاتفورمهای) خشتی برای وفق دادن شکل هندسی گنبد با ساختار استنادی ساخته شد. این کف سازیها مانند گنبد ها با سطحی مقاوم در برابر آب و هوا که متشکل از خشت پخته بر روی مصالحه ریگ و چونه بود، فرش گردید.

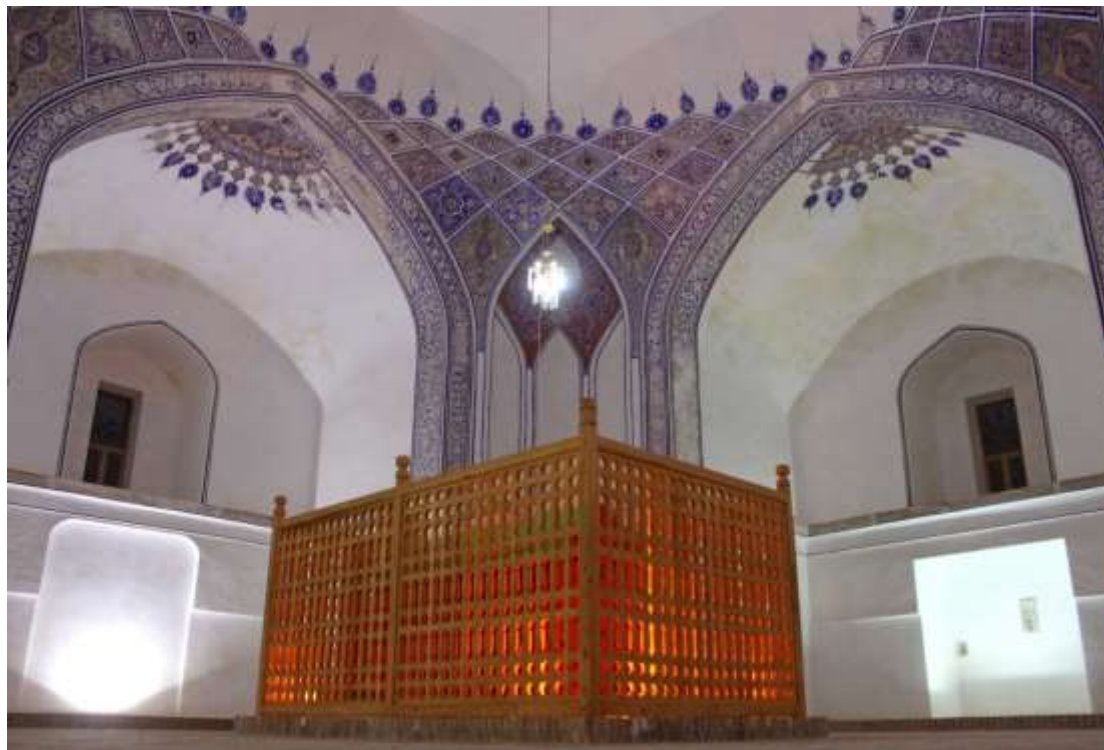
بررسی های چهار اتاق کوچک در امتداد طرف جنوبی محوطه پیوست مقبره، نشان داد که این اتاق ها وضع آشفته ای داشتند. دو تا از گنبد هایی که بر فراز این ساحه قرار داشتند، همراه با بخش هایی از دیوار های استنادی باز سازی شدند.

پس از رایزنی و مشاوره با نمایندگان مردم محل و کارمندان دیپارتمنت آبادات تاریخی، موافقت بر این شد که حفاظ (زره) عصری بالای قبر مرکزی برداشته شود. متعاقباً حفاظ (پنجره) شبکه دار چوبی، هم مانند آن چه در عکس های قدیمی از درون مقبره دیده میشد، نصب گردید.

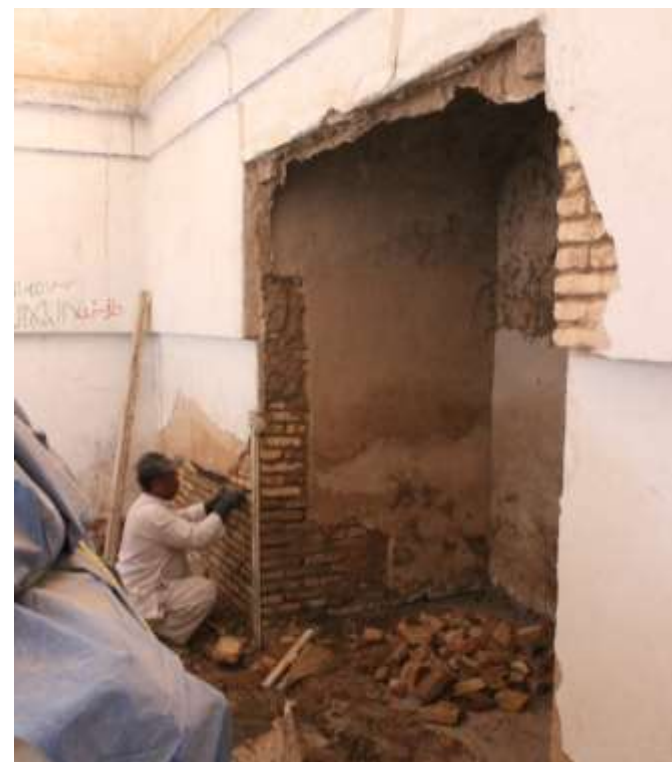
مصاله سمنتی جدید همراه با لایه ای از خشت پاره ها از فرش (کف) های داخلی صحن زیارت برداشته شد. سپس لایه ای سنتی آهکی ضد نم زدگی (شفته) پیش از لایه خشت فرشی در سرتاسر ساختمان تهیه و هموار شد. ساحات آسیب دیده خشتکاری در قاعده دیوار های داخلی، جاهائیکه نشانه های بالا زدن نم دیده میشدند، مرمت شد. برداشتن پلاستر تاق نماهای شمالی و جنوبی دهانه های بزرگی را در طبقه زمینی آشکار کرد که با ساختمان میان تهی بسته شده بودند. این ها تحکیم و ساختمان جدیدی ساخته شدند. از این جا این نکته در ذهن خطور می کند که این مقبره، مانند مقبره شاهزاده عبدالله، زمانی در دو طرف شمال و جنوب باز بوده است.
