حفظ و مرمت در کهندژ هرات

موسسه مشورتی و حفظ میراث های فرهنگی افغان

کار مرمت این بنا که در این کتاب شرح داده شده است بین جنوری ۲۰۱۴ - مارچ ۲۰۱۶ توسط موسسه مشورتی میراث های فرهنگی افغان (ACHCO) با همکاری آمریت آبادات تاریخی هرات و وزارت اطلاعات و فرهنگ به انجام رسید.

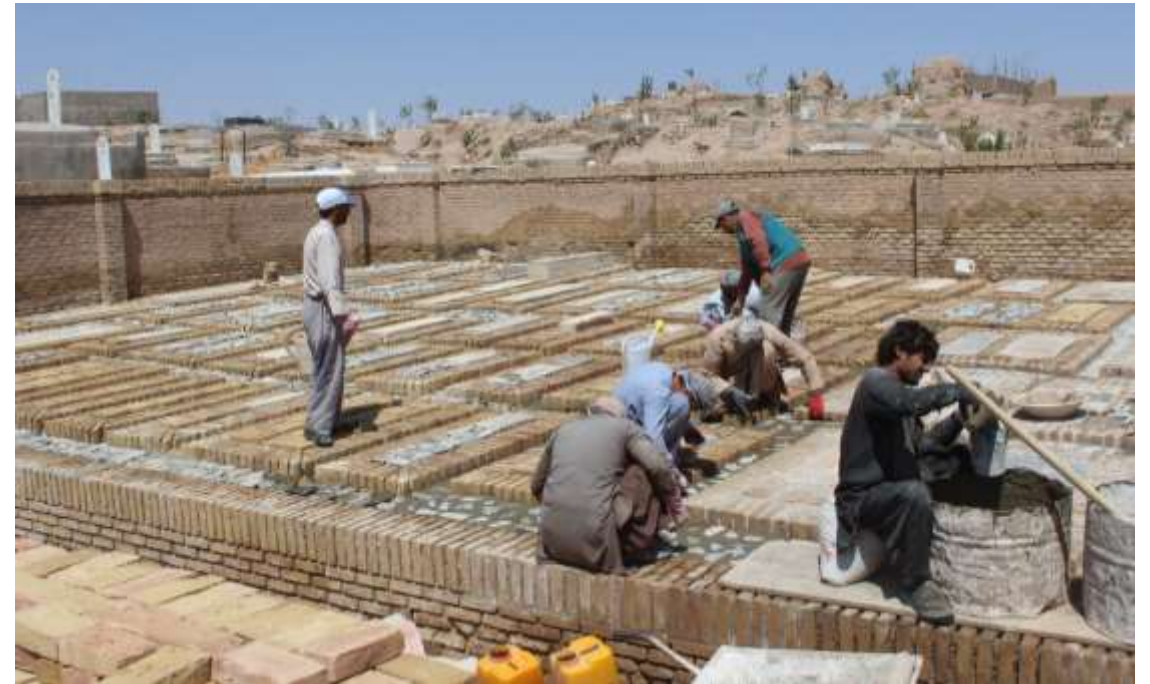
یک سلسله دیوار های تقویتی سنگی بامتداد پشته ای خاکی برای تقویت در سمت شرقی مقبره ساخته شد. قبر هایی که در این ساحه پیدا شدند، بخاطر جلوگیری از فرسایش زمین شامل سنگ فرش جدید شدند که این خود در ساحه سرایشی مانع فرسایش همان ساحه میگردد. روش مشابهی در سمت شمالی به اجرا در آمد که این خاک مانع دید و سبب تهدید نمای شمالی میگردد. محوطه سمت غربی زیارت سنگ فرش و قبر ها با سطوح برجسته خشت کاری بهسازی و دوباره ساختمان گردید.
